Red de Infraestructuras Geodésicas

Reseña Vértice Geodésico

Número....: 97262 Nombre....: Mazarra Municipios: Cúllar Provincias: Granada

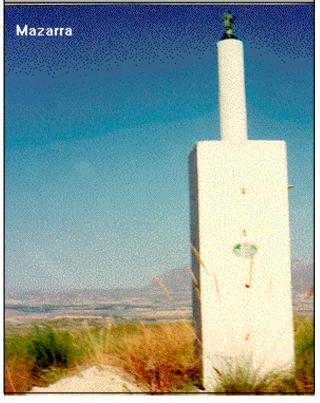
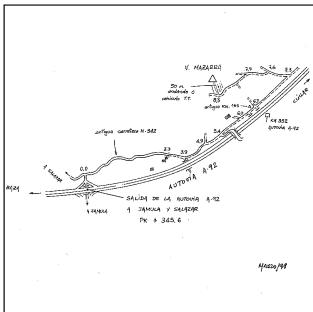
Pilar con centrado forzado..: 1,20 m de alto, 0,30 m de diámetro. Último cuerpo......: 2,50 m de alto, 1,00 m de ancho.

Situado en lo alto de un pequeño cerro, conocido por Mazarra.
