## Reseña Vértice Geodésico

Número.....: **98409**  
Nombre.....: **Conti**  
Municipios: Olivares; Gerena  
Provincias: Sevilla  
Fecha de Construcción.....: 11 de octubre de 1974  
Pilar sin centrado forzado...: 1,20 m de alto, 0,30 m de diámetro.  
Último cuerpo.....: 1,00 m de alto, 1,00 m de ancho.  
Total cuerpos.....: 2 de 1,50 m de alto.

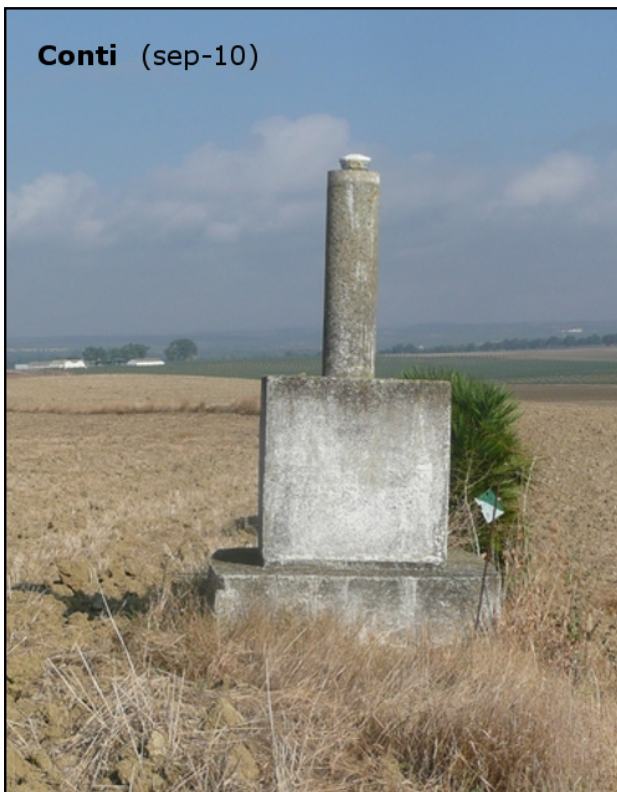
### Conti (sep-10)

Las coordenadas no se ajustan a la posición actual del Vértice por estar este inclinado.

Pilar: Inclinado

Base: Inclínada
