Red de Infraestructuras Geodésicas

Reseña Vértice Geodésico

Número....: 98493 Nombre....: Caridad Municipios: Sevilla Provincias: Sevilla

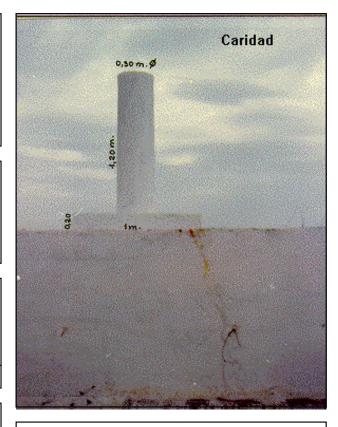
Situado sobre la azotea de la casa que hay en la finca "Caridad".
