Reseña Vértice Geodésico

Número.....: 98529
Nombre.....: El Romeral
Municipios: Carmona
Provincias: Sevilla
Fecha de Construcción.....: 15 de diciembre de 1973
Pilar sin centrado forzado...: 1,10 m de alto, 0,20 m de diámetro.
Último cuerpo.....: 0,30 m de alto, 0,80 m de ancho.
Total cuerpos.....: 1 de 0,30 m de alto.

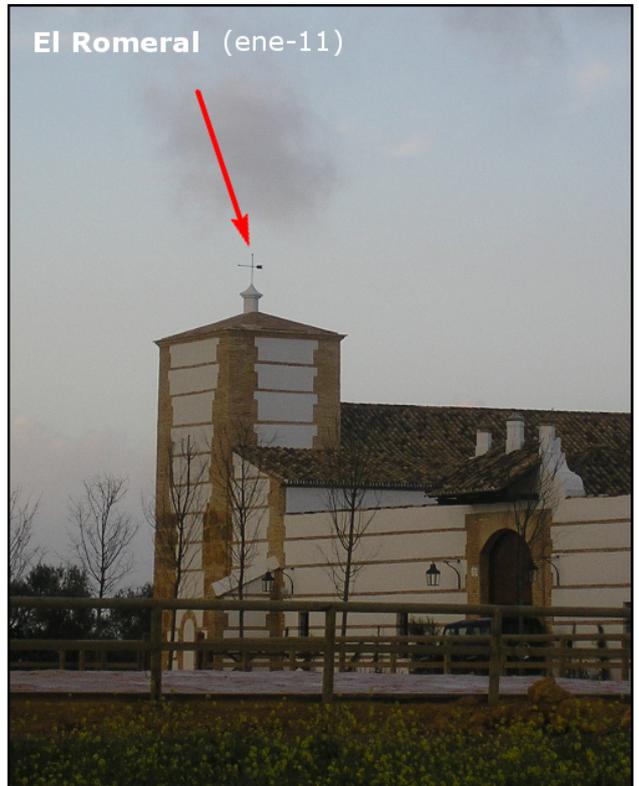
El Romeral (ene-11)

En la remodelación del edificio el Vértice se sustituyó por una veleta.

Pilar: Destruído
Informe del estado del Vértice: [InfoRG.pdf](#)

Base: Destruída
