Reseña Vértice Geodésico 21-jun-2025

Número.....: 98532
Nombre.....: Tablada
Municipios: El Viso del Alcor
Provincias: Sevilla
Fecha de Construcción.....: 03 de diciembre de 1973
Pilar sin centrado forzado...: 1,20 m de alto, 0,30 m de diámetro.
Último cuerpo.....: 1,00 m de alto, 1,00 m de ancho.
Total cuerpos.....: 1 de 1,00 m de alto.

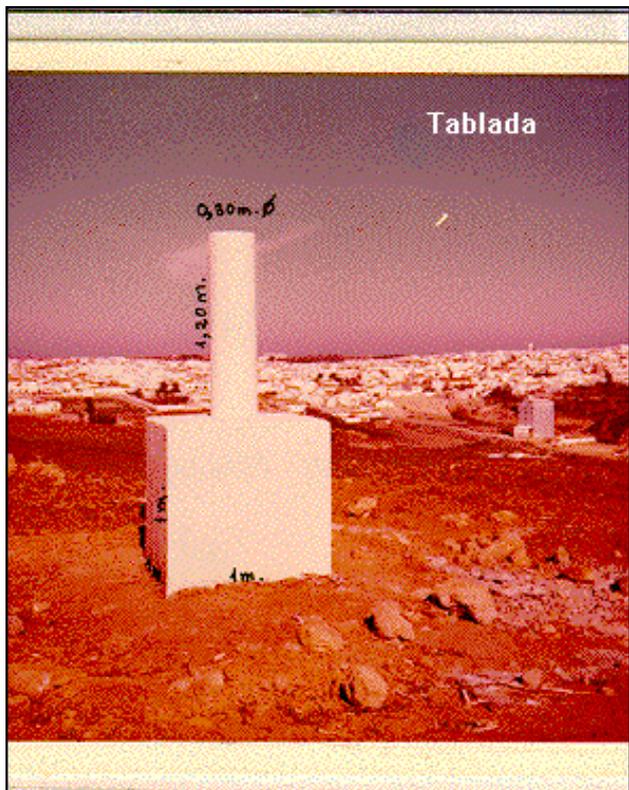
Situación:
 Situado en lo más alto del cerro Tablada, que está a unos 600 m. al S. del pueblo de El Viso del Alcor y en el barrio de Santa Lucía.

Acceso:
 Desde El Viso del Alcor se sale hacia el S. al barrio de Santa Lucía, que está situado en la falda del cerro Tablada, donde se deja el vehículo subiendo a pie al vértice.
