Red de Infraestructuras Geodésicas

Reseña Vértice Geodésico

Número....: 100333 Nombre....: Veracruz Municipios: Utrera Provincias: Sevilla

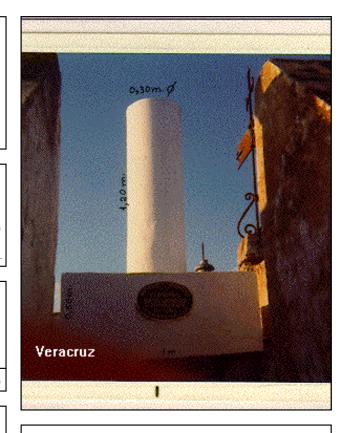
Pilar sin centrado forzado..: 1,20 m de alto, 0,30 m de diámetro. Último cuerpo......: 0,50 m de alto, 1,00 m de ancho.

Situado sobre la azotea de la hacienda de "Veracruz".
