Reseña Vértice Geodésico 10-may-2025

Número.....: 100431
Nombre.....: Vista Alegre
Municipios: Morón de la Frontera
Provincias: Sevilla
Fecha de Construcción.....: 11 de septiembre de 1973
Pilar sin centrado forzado...: 1,20 m de alto, 0,30 m de diámetro.
Último cuerpo.....: 3,20 m de alto, 1,00 m de ancho.
Total cuerpos.....: 1 de 3,20 m de alto.

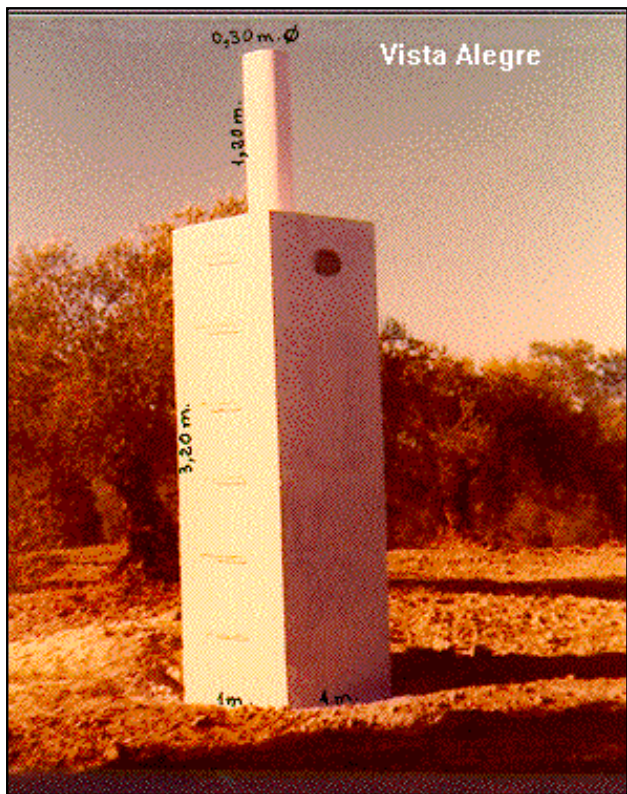
Situación:
 Situado en el cerro Vista Alegre, en terreno de olivar perteneciente al cortijo del mismo nombre, que se encuentra en la ladera del cerro.
