### Reseña Vértice Geodésico

Número....: 100636

Nombre....: Atalaya Patronato

Municipios: Casariche Provincias: Sevilla

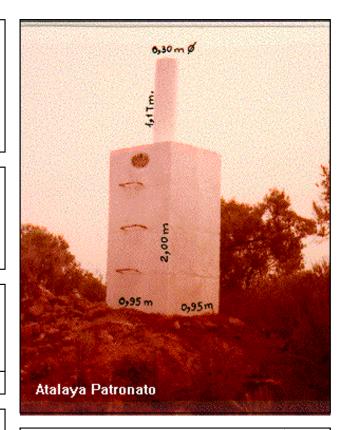
Pilar con centrado forzado..: 1,17 m de alto, 0,30 m de diámetro. Último cuerpo...... 2,00 m de alto, 0,95 m de ancho.

Situado en lo más alto del cerro La Atalaya, en terreno de olivardel Cortijo "El Patronato" y a 1,5 kms. al N.E. de ésté.
