Reseña Vértice Geodésico

Número.....: 102036
Nombre.....: El Cincho
Municipios: Utrera
Provincias: Sevilla
Fecha de Construcción.....: 19 de septiembre de 1973
Pilar sin centrado forzado...: 1,20 m de alto, 0,30 m de diámetro.
Último cuerpo.....: 0,50 m de alto, 0,50 m de ancho.
Total cuerpos.....: 1 de 1,00 m de alto.

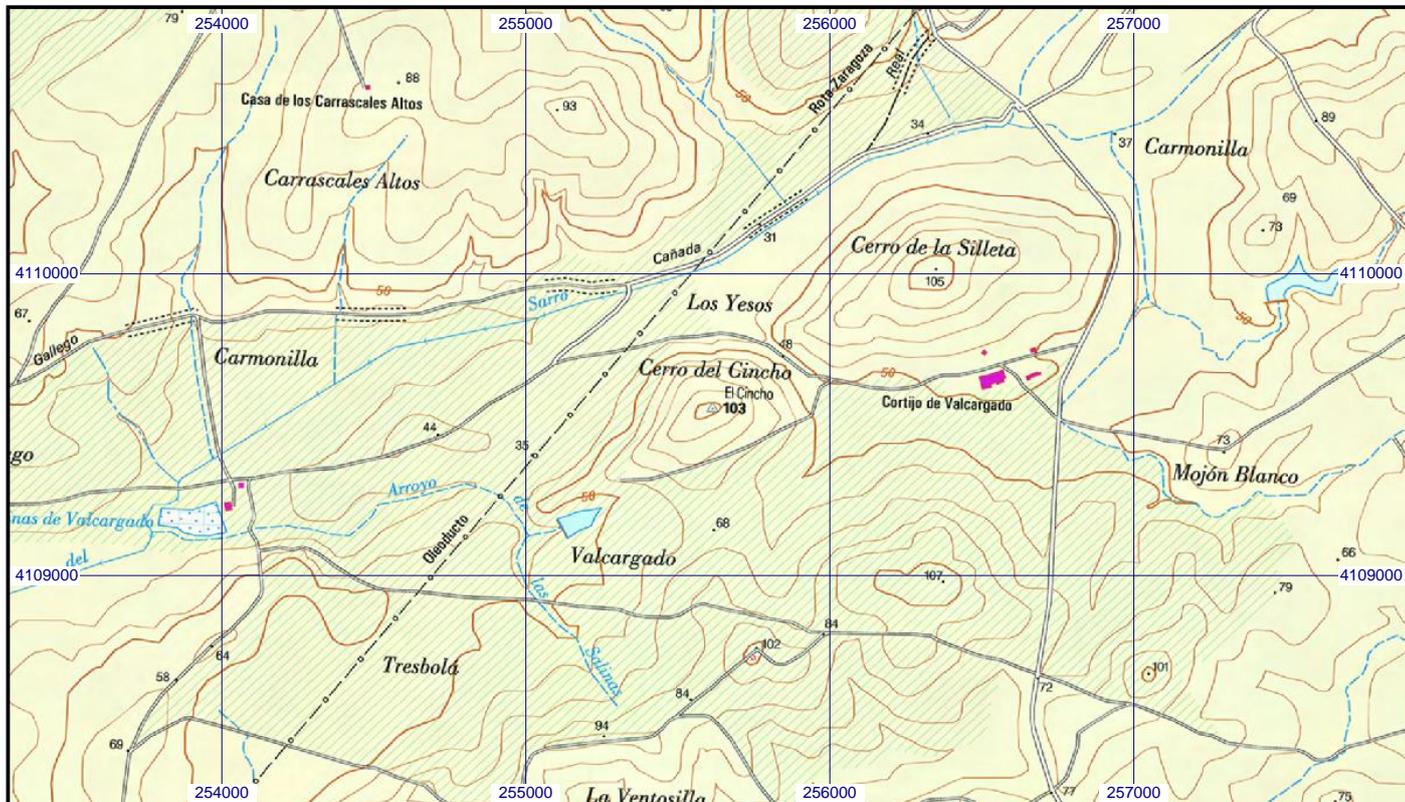
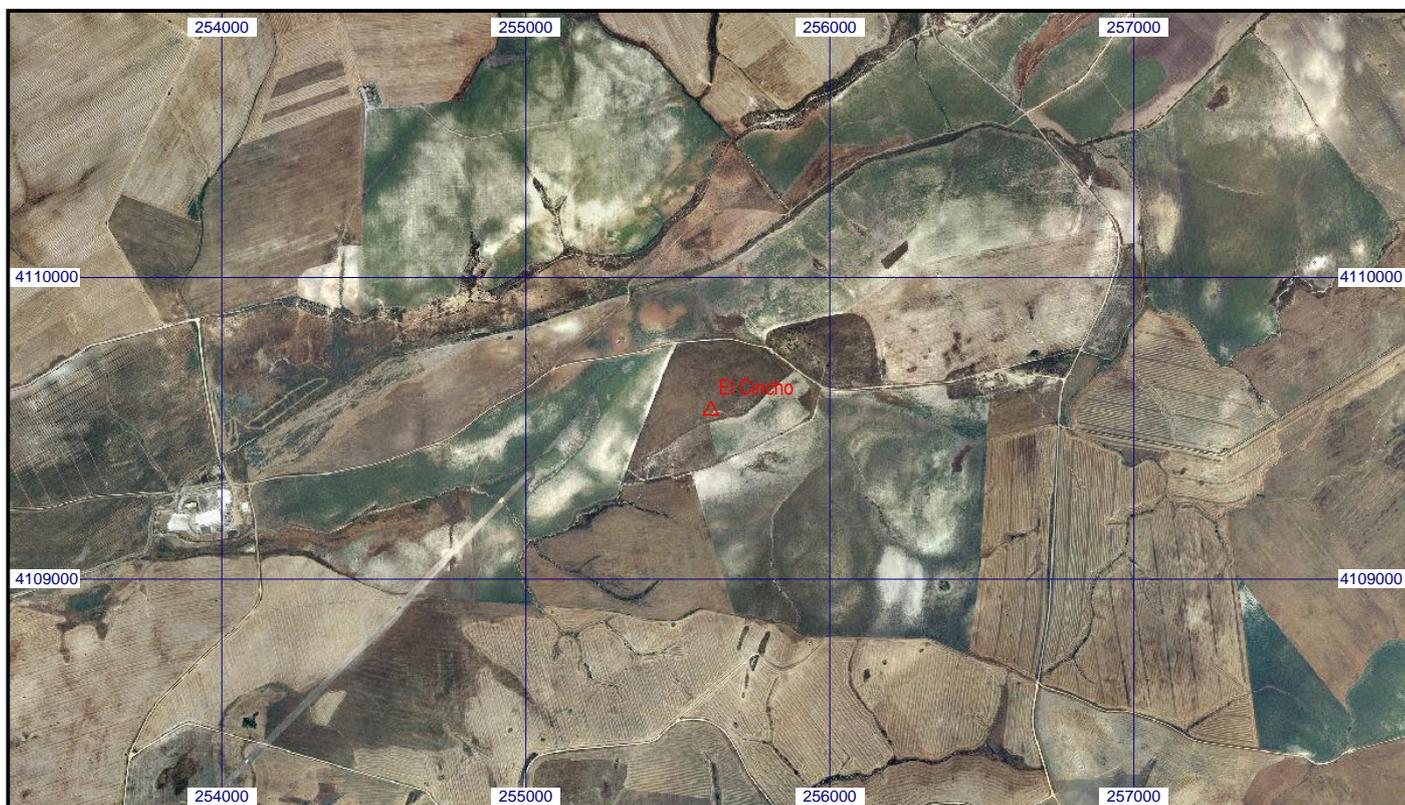
Cartografía de situación

Escala 1:25.000

0102036 El Cincho

Coordenadas ETRS89. Huso 30

Situado en el cerro El Cincho, perteneciente al cortijo de "Valcargado" y que está en el Km. 12 de la carretera de Miranda a Utrera.
