**Reseña Vértice Geodésico** 21-jun-2025

**Número.....: 103660**  
**Nombre.....: Malaver**  
**Municipios: Ronda**  
**Provincias: Málaga**  
**Fecha de Construcción.....: 02 de julio de 1973**  
**Pilar sin centrado forzado...: 1,20 m de alto, 0,30 m de diámetro.**  
**Último cuerpo.....: 0,50 m de alto, 1,00 m de ancho.**  
**Total cuerpos.....: 1 de 0,50 m de alto.**

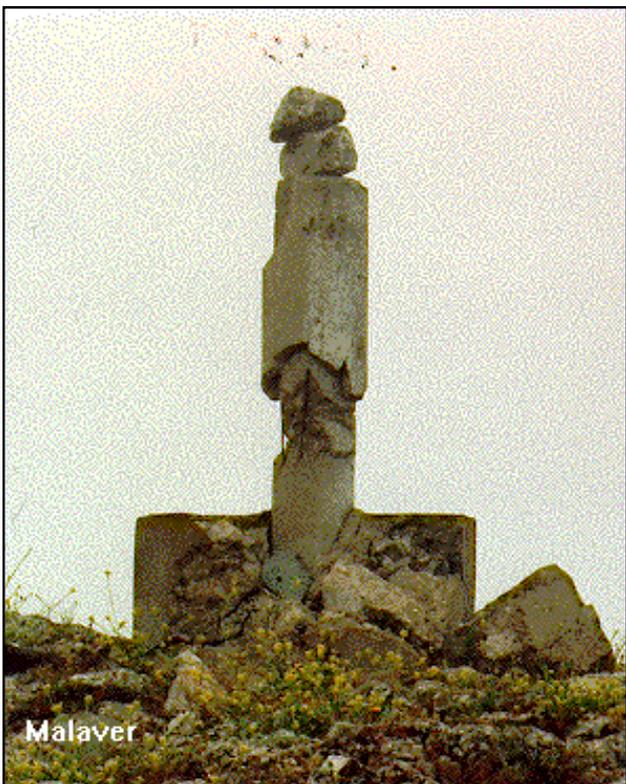
**Estado: 05 de marzo de 2010**  
**Pilar: Desperfectos**  
**Base: Desperfectos**  
 Informe del estado del Vértice: [InfoRG.pdf](#)
