## Reseña Vértice Geodésico

Número.....: **103923**  
 Nombre.....: **Zambra@**  
 Municipios: Casabermeja  
 Provincias: Málaga  
 Fecha de Construcción.....: 17 de septiembre de 1984  
 Pilar sin centrado forzado...: 1,20 m de alto, 0,30 m de diámetro.  
 Último cuerpo.....: 0,20 m de alto, 1,00 m de ancho.  
 Total cuerpos.....: 1 de 0,20 m de alto.

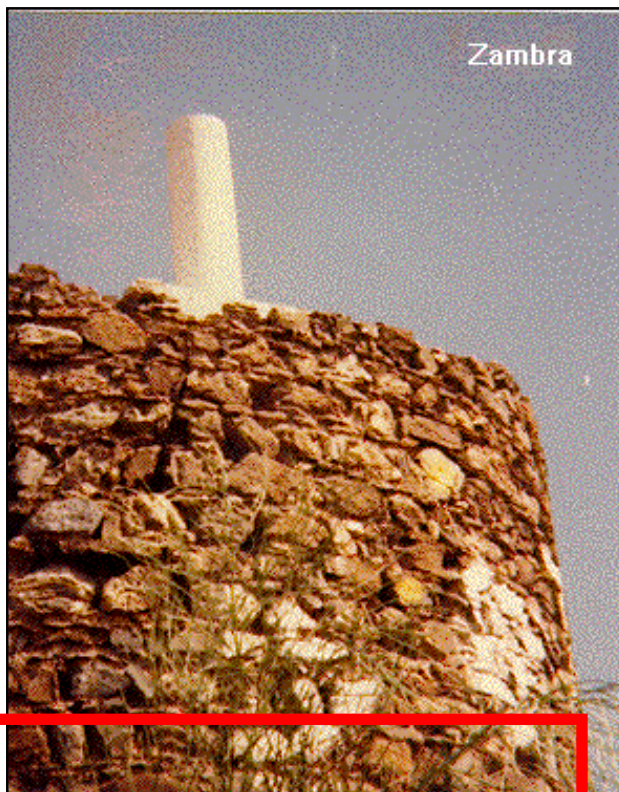
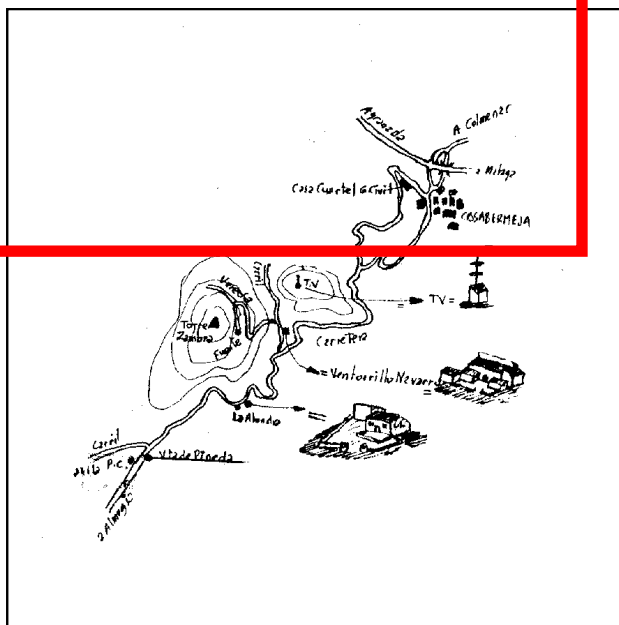
Situado en la parte superior de una torre de mampostería de piedra existente en un cerro al S.W. de Casa Bermeja.

DESTRUIDO. Vértice en las inmediaciones Zambra 97 (1039-24).
