## Reseña Vértice Geodésico

**Número.....: 104501**  
**Nombre.....: Cantera II 1995**  
**Municipios: Almería**  
**Provincias: Almería**  
**Fecha de Construcción.....: 17 de agosto de 1995**  
**Pilar sin centrado forzado...: 1,20 m de alto, 0,30 m de diámetro.**  
**Último cuerpo.....: 0,50 m de alto, 1,00 m de ancho.**  
**Total cuerpos.....: 1 de 0,50 m de alto.**

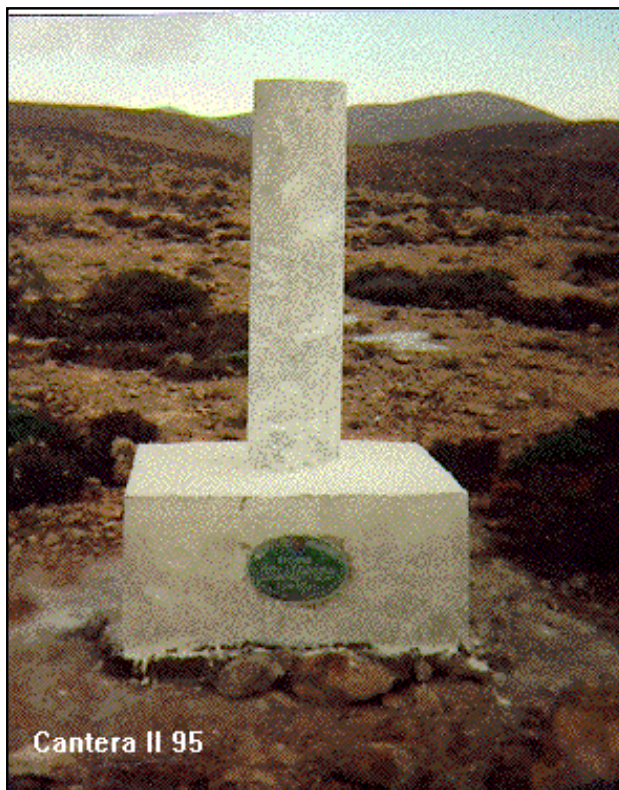
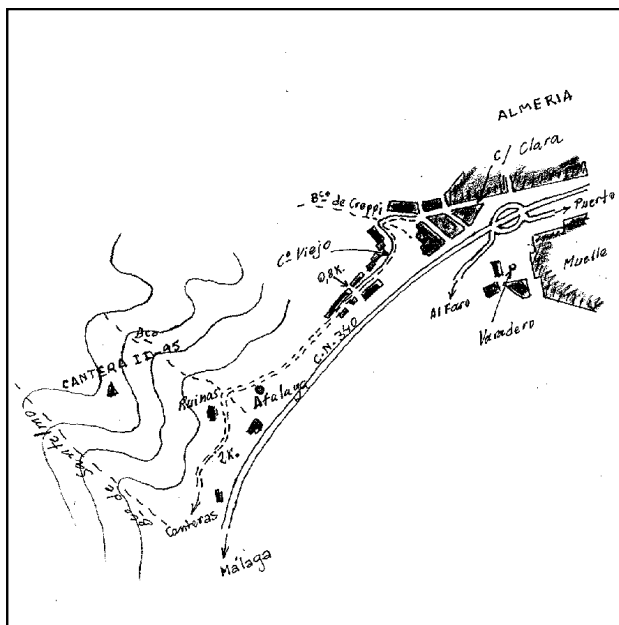
Situado en el extremo S.E. de la loma de Las Canteras, en terreno de erial.

Despejado
