### Red de Infraestructuras Geodésicas

# Reseña Vértice Geodésico

Número....: 104654 Nombre....: Ricardillo Municipios: Níjar Provincias: Almería

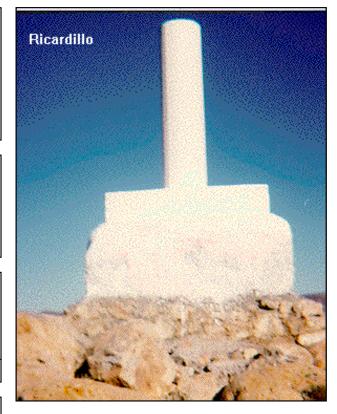
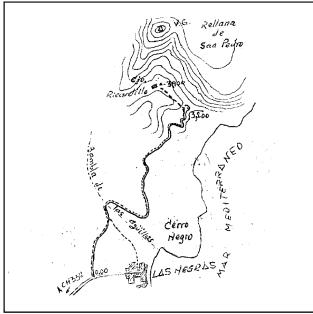
Pilar sin centrado forzado..: 1,20 m de alto, 0,30 m de diámetro. Último cuerpo......: 0,20 m de alto, 1,00 m de ancho.

Total cuerpos....... 2 de 0,70 m de alto.
