Reseña Vértice Geodésico

Número.....: 104787
Nombre.....: Cartuja
Municipios: Jerez de la Frontera
Provincias: Cádiz
Fecha de Construcción.....:
Pilar con centrado forzado..: 1,17 m de alto, 0,30 m de diámetro.
Último cuerpo.....: 0,90 m de alto, 0,98 m de ancho.
Total cuerpos.....: 1 de 0,90 m de alto.

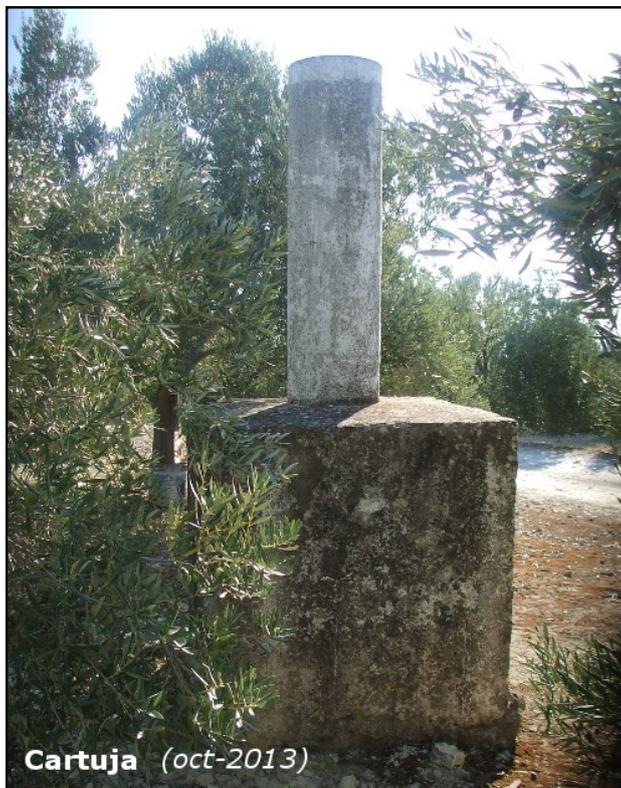
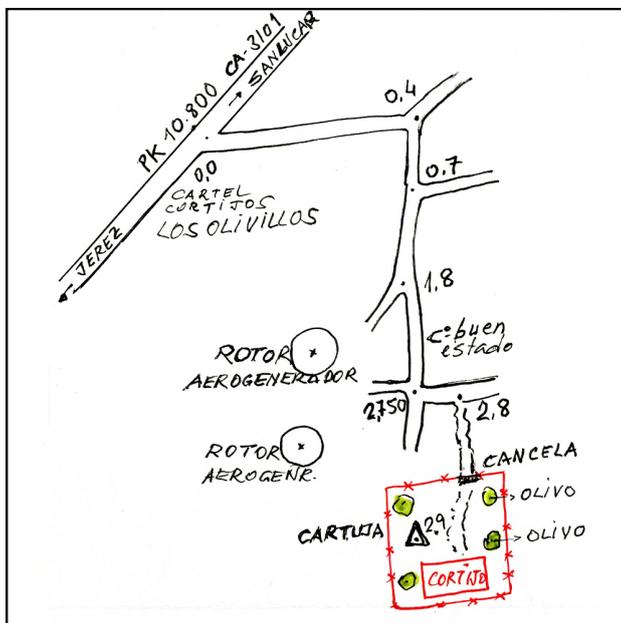
En lo más alto de un lomo, entre olivos de la finca "La Cartuja" y a unos 60 metros al sur de la casa.

Parcialmente cubierto por materia vegetal.
