Reseña Vértice Geodésico 21-jun-2025

Número.....: 104812
Nombre.....: Jerez
Municipios: Jerez de la Frontera
Provincias: Cádiz
Fecha de Construcción.....:
Pilar sin centrado forzado...: 1,07 m de alto, 0,25 m de diámetro.
Último cuerpo.....: 0,17 m de alto, 0,80 m de ancho.
Total cuerpos.....: 1 de 0,17 m de alto.

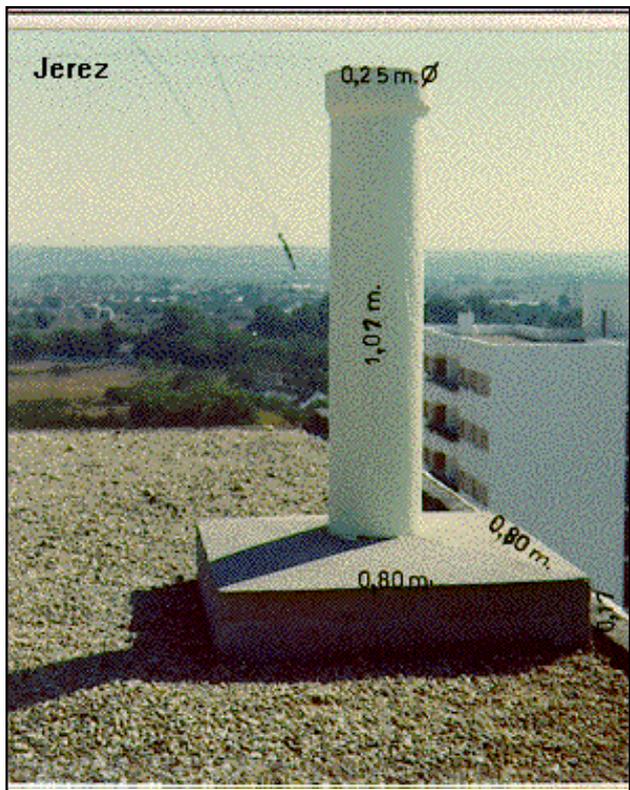
Situación:
 En la cubierta de la caja del ascensor del edificio ARGENTINA, de la ciudad residencial San Joaquín de Jerez de la Frontera.

Acceso:
 Desde del casco de la población y en su parte N.

Horizonte GPS:
 Despejado
