Reseña Vértice Geodésico 21-jun-2025

Número.....: 105002
Nombre.....: Silla
Municipios: Benaocaz
Provincias: Cádiz
Fecha de Construcción.....:
Pilar sin centrado forzado...: 1,20 m de alto, 0,38 m de diámetro.
Último cuerpo.....: 0,43 m de alto, 1,00 m de ancho.
Total cuerpos.....: 1 de 0,43 m de alto.

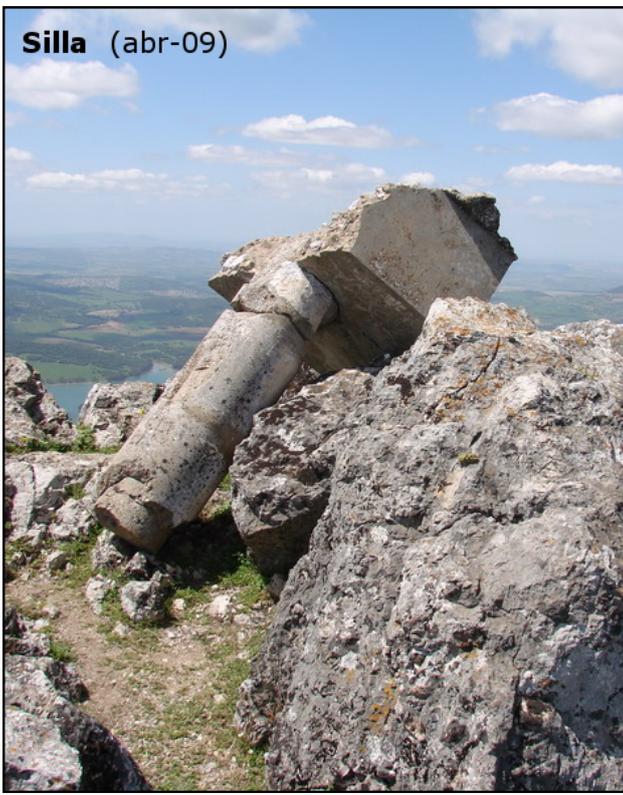
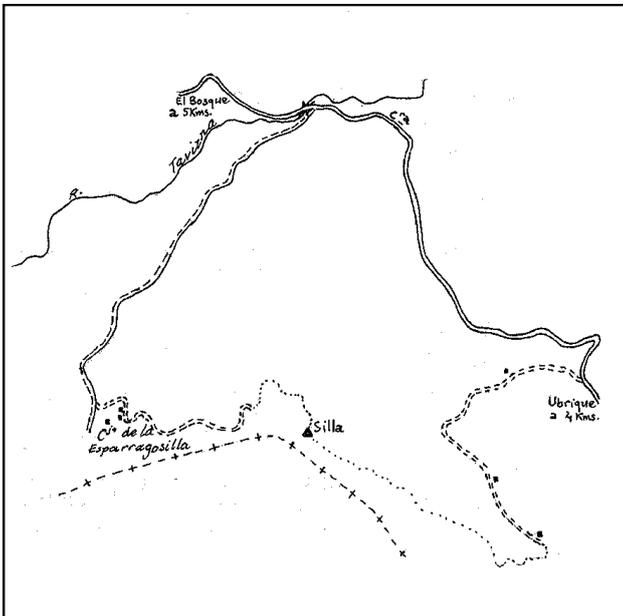
Situación:
 En el pico NO. que es el más alto de los dos que tiene el monte la Silla, llamado así por el parecido con la silla de montar.

Estado: 01 de abril de 2009
Pilar: Destruido **Base: Destruida**
 Informe del estado del Vértice: [InfoRG.pdf](#)
