Reseña Vértice Geodésico 21-jun-2025

Número.....: 105072
Nombre.....: Ventana
Municipios: Benaoján
Provincias: Málaga
Fecha de Construcción.....: 16 de agosto de 1973
Pilar sin centrado forzado...: 1,20 m de alto, 0,30 m de diámetro.
Último cuerpo.....: 0,50 m de alto, 1,00 m de ancho.
Total cuerpos.....: 1 de 0,50 m de alto.

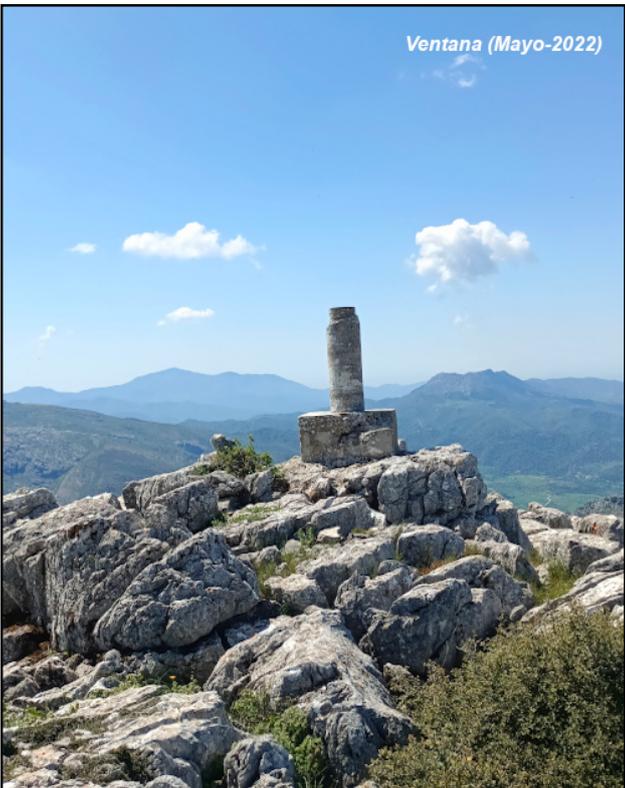
NO EXISTE CROQUIS
