Red de Infraestructuras Geodésicas

Reseña Vértice Geodésico

Número....: 105293 Nombre....: Torre Municipios: Málaga Provincias: Málaga

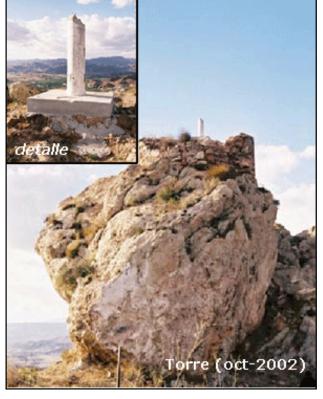
Situado en la cima del cerro de La Torre, encima de las ruinas de un torreón de mampostería, antigua torre de vigilancia árabe.

Estado: 25 de marzo de 2004
Pilar: No estacionable
Informe del estado del Vertice: infoRG.pdf

Base: Desperfectos
