Reseña Vértice Geodésico

Número.....: 105518
Nombre.....: Cielo
Municipios: Nerja
Provincias: Málaga
Fecha de Construcción.....: 08 de agosto de 1984
Pilar sin centrado forzado...: 1,20 m de alto, 0,30 m de diámetro.
Último cuerpo.....: 0,20 m de alto, 1,00 m de ancho.
Total cuerpos.....: 1 de 0,20 m de alto.

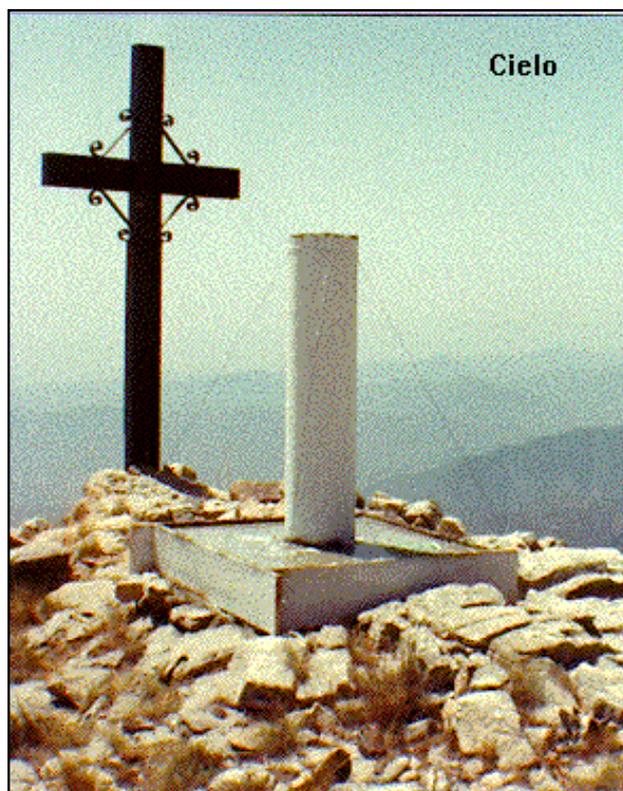
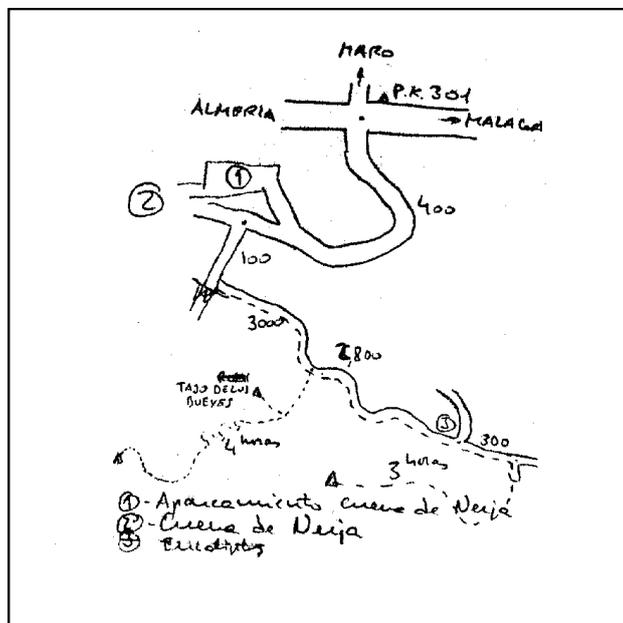
Horizonte GPS:

Posible sombra de una cruz.
