## Red de Infraestructuras Geodésicas

## Reseña Vértice Geodésico

Número....: 105805 Nombre....: Mezquita Municipios: El Ejido Provincias: Almería

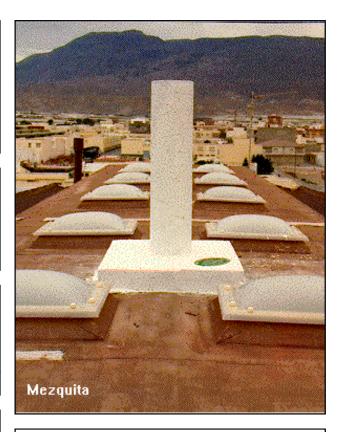
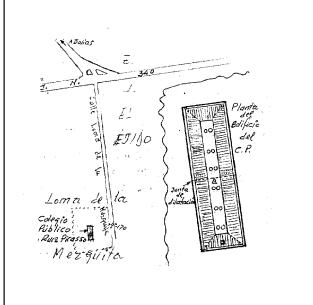
Pilar sin centrado forzado..: 1,20~m de alto, 0,30~m de diámetro. Último cuerpo......: 0,15~m de alto, 1,00~m de ancho.

Situado en la cubierta del colegio público Pablo Ruiz Picasso, entre la 4ª y 5ª fila de claraboya, empezando a contar por la parte N.
