Reseña Vértice Geodésico 21-jun-2025

Número.....: 106566
Nombre.....: Plaza Armas
Municipios: Istán
Provincias: Málaga
Fecha de Construcción.....: 16 de septiembre de 1984
Pilar sin centrado forzado...: 1,20 m de alto, 0,30 m de diámetro.
Último cuerpo.....: 0,20 m de alto, 1,00 m de ancho.
Total cuerpos.....: 1 de 0,20 m de alto.

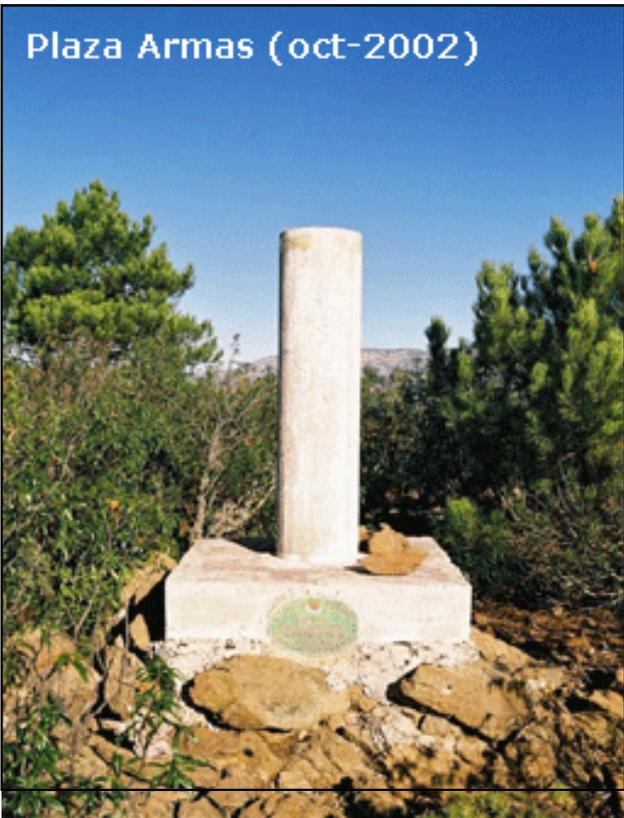
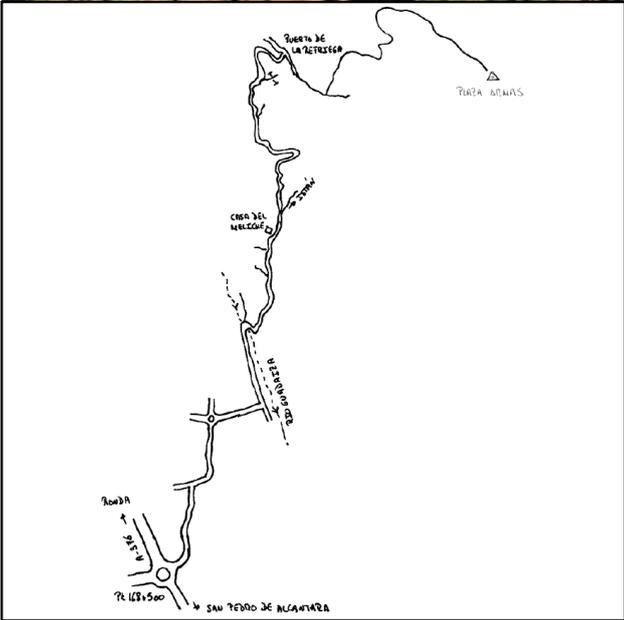
Situación:
 Situado en lo más oriental de las tres elevaciones en que culmina la Sierra Real y que son de N.O. a S.E. cerro Pollo, La Estrella y Plaza de Armas, respectivamente. La señal ocupa unas rocas existentes en la cima de este último cerro.

Horizonte GPS:
 Despejado
