Reseña Vértice Geodésico 10-may-2025

Número.....: 107757
Nombre.....: Facinas
Municipios: Tarifa
Provincias: Cádiz
Fecha de Construcción.....:
Pilar sin centrado forzado...: de alto, de diámetro.
Último cuerpo.....: de alto, de ancho.
Total cuerpos.....: de de alto.

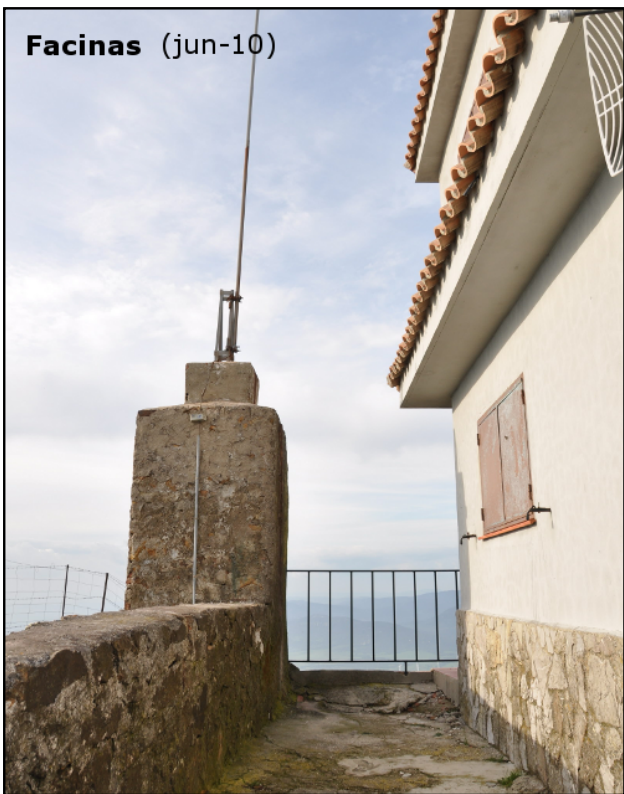
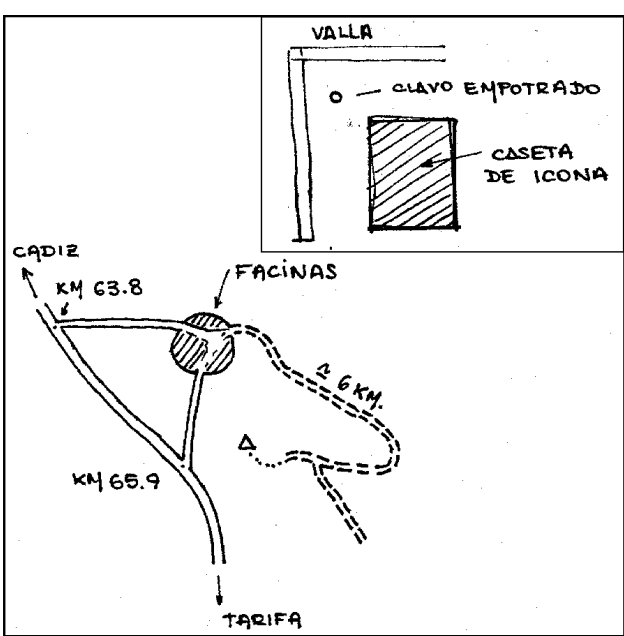
Situación:
 En la cima N. de la sierra de Fates, junto a una caseta de observación de I.C.O.N.A. en su parte S.W. La señal consiste en un clavo de 1er. Orden empotrado en la solera de hormigón que rodea la caseta de I.C.O.N.A.

Observaciones:
 Junio - 2010: Clavo desaparecido.
 Informe del estado del Vértice: [InfoRG.pdf](#)
