**Reseña Vértice Geodésico**

**Número.....:** 107978 (antes de 2013: 107968)  
**Nombre.....:** Rapadura  
**Municipios:** Teguise  
**Provincias:** Las Palmas  
**Fecha de Construcción.....:** 07 de agosto de 1991  
**Pilar sin centrado forzado...:** 1,13 m de alto, 0,25 m de diámetro.  
**Último cuerpo.....:** 0,20 m de alto, 1,00 m de ancho.  
**Total cuerpos.....:** 1 de 0,20 m de alto.

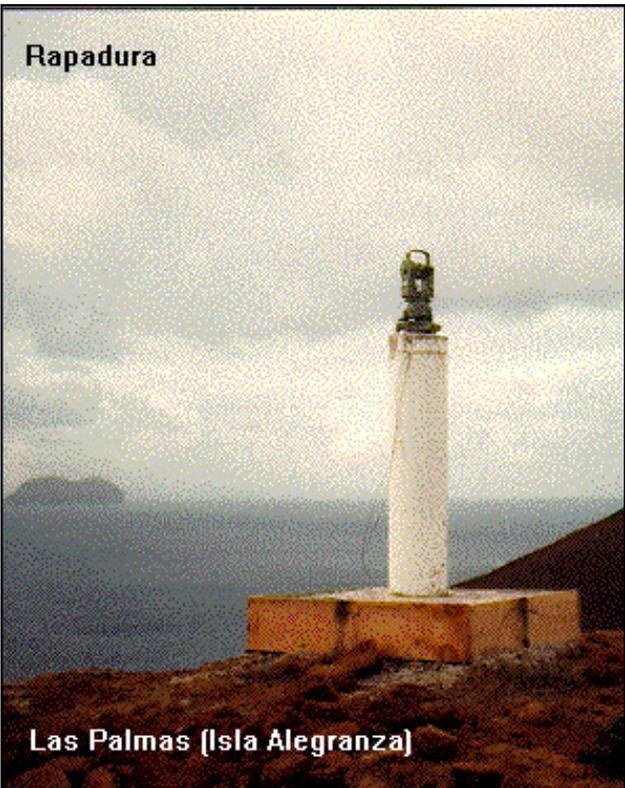
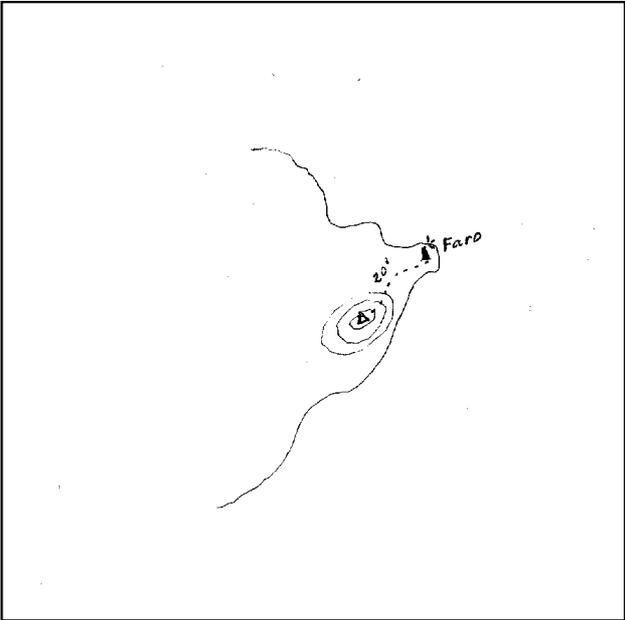
Situado en un pequeño monte de forma cónica, que hay al E. de la isla de Alegranza y a unos 500 m. al S.O. del faro de Punta Delgada.
