## Red de Infraestructuras Geodésicas

# Reseña Vértice Geodésico

Número....: 108202 (antes de 2013: 108192)

Nombre....: Guardilama

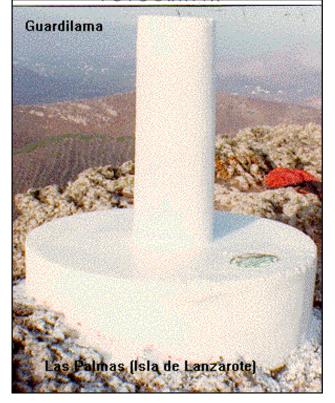
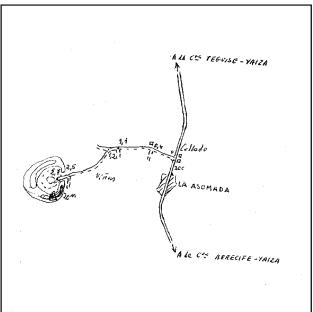
Pilar sin centrado forzado..: 1,10 m de alto, 0,38 m de diámetro. Último cuerpo...... 0,30 m de alto, 1,50 m de ancho.

Situadoen la isla de Lanzarote, en lo más alto de la montaña de Guardilama, sobre una cresta rocosa.
