## Reseña Vértice Geodésico

**Número.....:** 108279 (antes de 2013: 108269)  
**Nombre.....:** Las Calderas  
**Municipios:** Teguise  
**Provincias:** Las Palmas  
**Fecha de Construcción.....:** 11 de agosto de 1991  
**Pilar sin centrado forzado...:** 1,20 m de alto, 0,30 m de diámetro.  
**Último cuerpo.....:** 0,20 m de alto, 1,00 m de ancho.  
**Total cuerpos.....:** 1 de 0,20 m de alto.

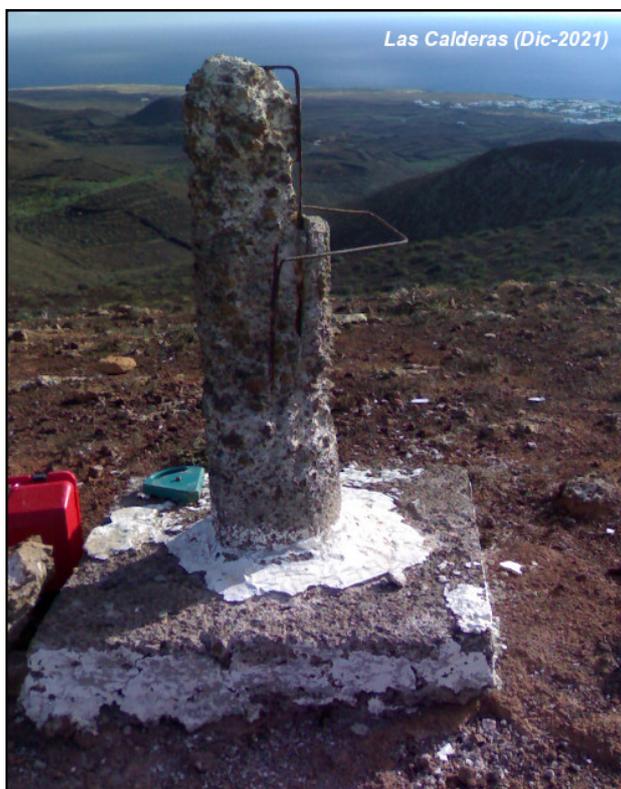
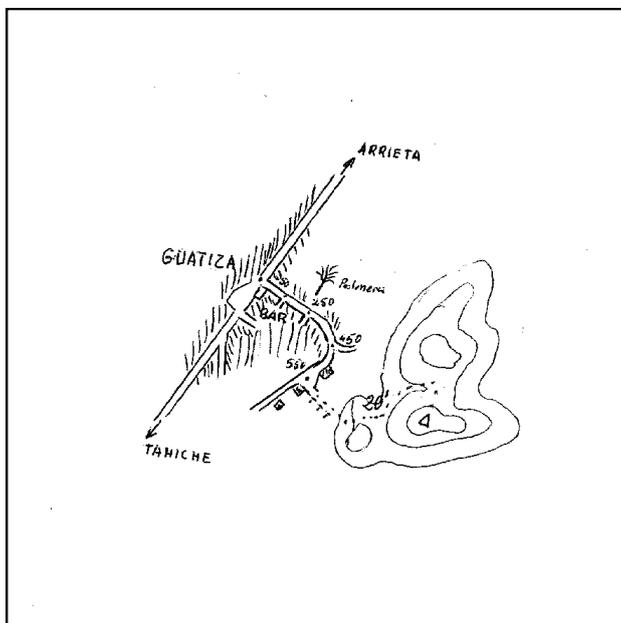
### Horizonte GPS:

Despejado

**Estado:** 17 de diciembre de 2021  
**Pilar:** Destruído **Base:** Deteriorada  
 Informe del estado del Vértice: [InfoRG.pdf](#)

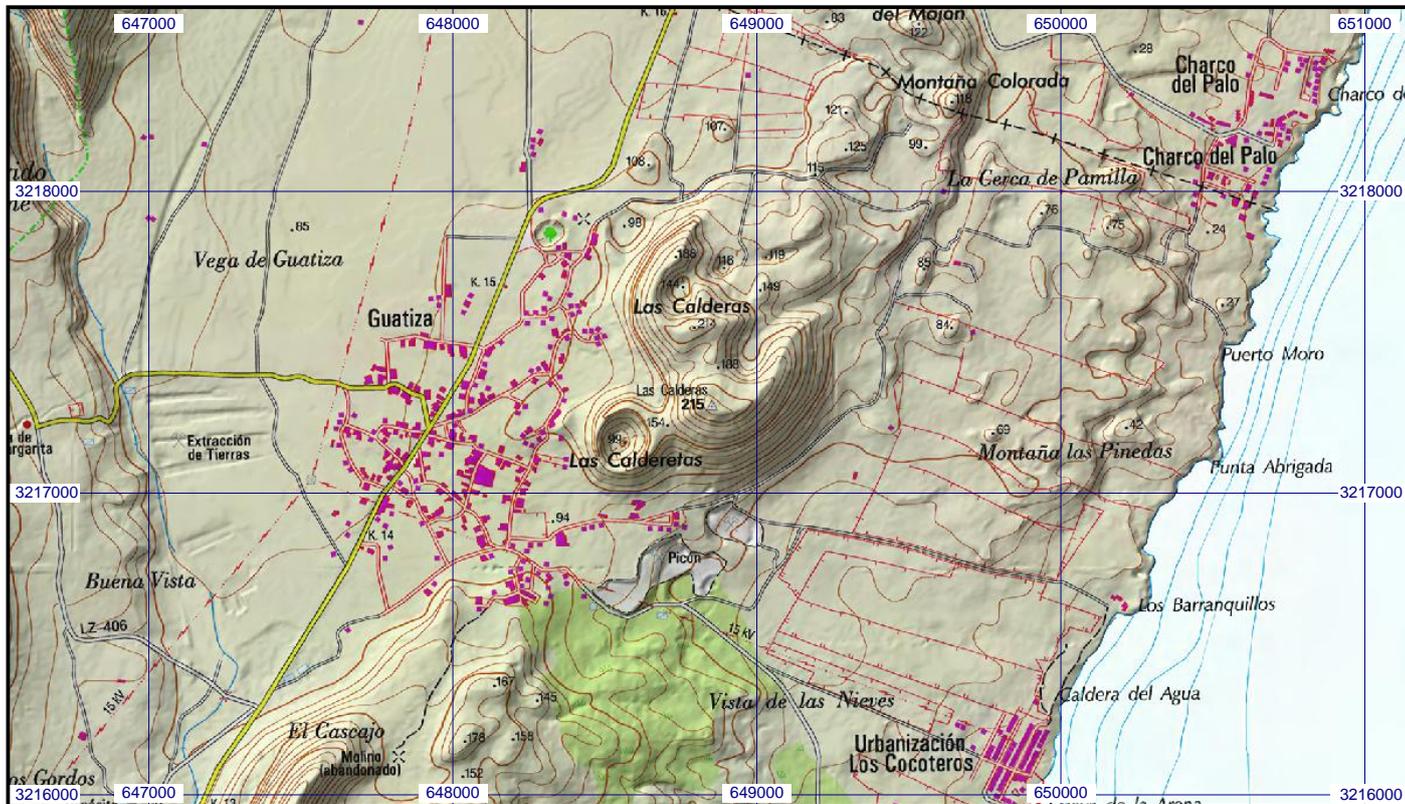
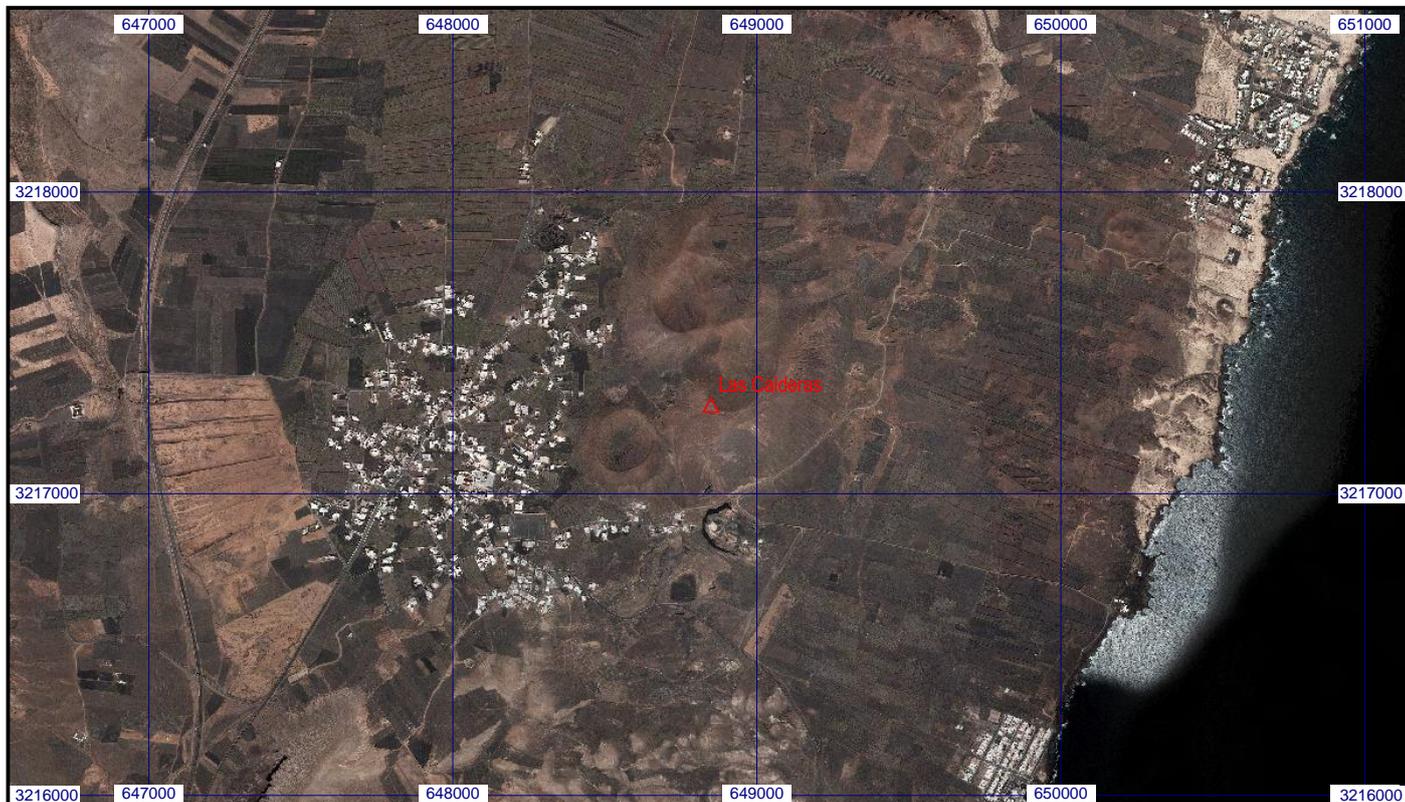
Cartografía de situación

Escala 1:25.000

0108279 Las Calderas

Coordenadas REGCAN95. Huso 28
