## Reseña Vértice Geodésico

Número.....: **108584** (antes de 2013: **108561**)  
Nombre.....: **Ríos**  
Municipios: **Villa de Mazo**  
Provincias: **Santa Cruz de Tenerife**  
Fecha de Construcción.....: **06 de agosto de 1984**  
Pilar sin centrado forzado...: **1,20 m de alto, 0,30 m de diámetro.**  
Último cuerpo.....: **0,20 m de alto, 1,00 m de ancho.**  
Total cuerpos.....: **2 de 1,20 m de alto.**

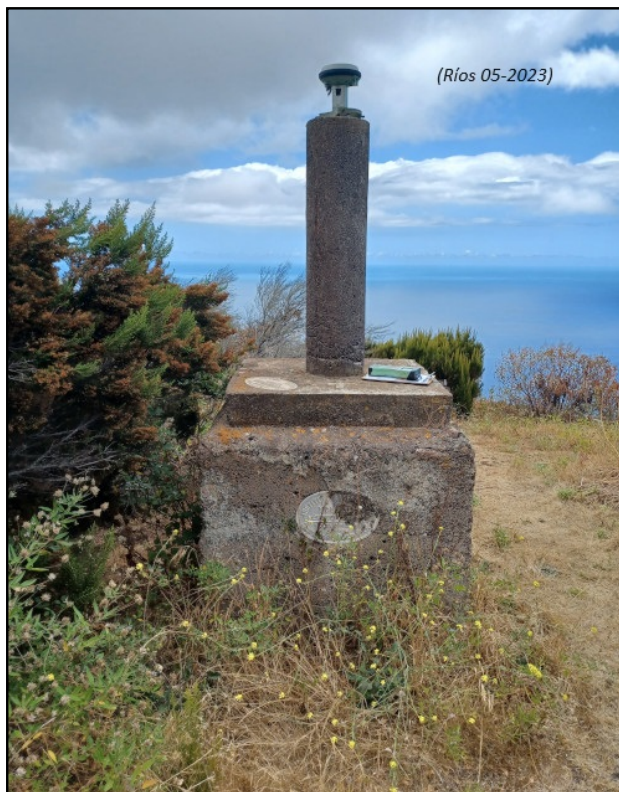
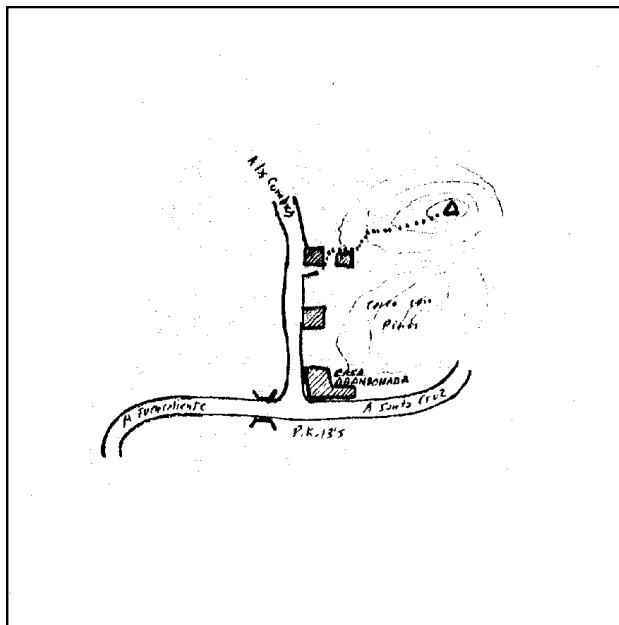
Situado en la isla de La Palma, en la cima del cerro Ríos, en terreno de monte bajo.

Pilar: Desperfectos.  
Informe del estado del Vértice: [InfoRG.pdf](#)

Base: Desperfectos.
