Reseña Vértice Geodésico

Número.....: 108620 (antes de 2013: 108681)
Nombre.....: Tope@
Municipios: La Oliva
Provincias: Las Palmas
Fecha de Construcción.....: 09 de septiembre de 1991
Pilar con centrado forzado..: 1,20 m de alto, 0,30 m de diámetro.
Último cuerpo.....: 0,50 m de alto, 1,00 m de ancho.
Total cuerpos.....: 1 de 0,50 m de alto.

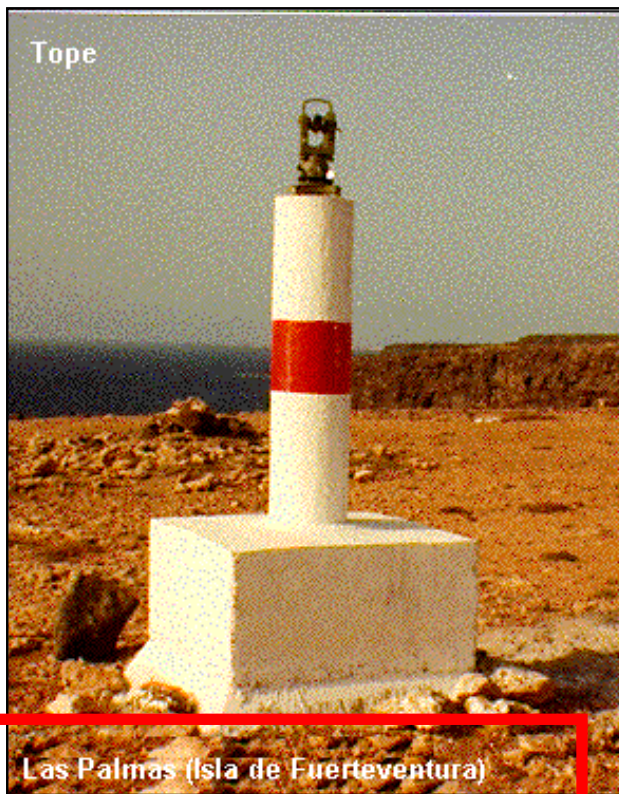
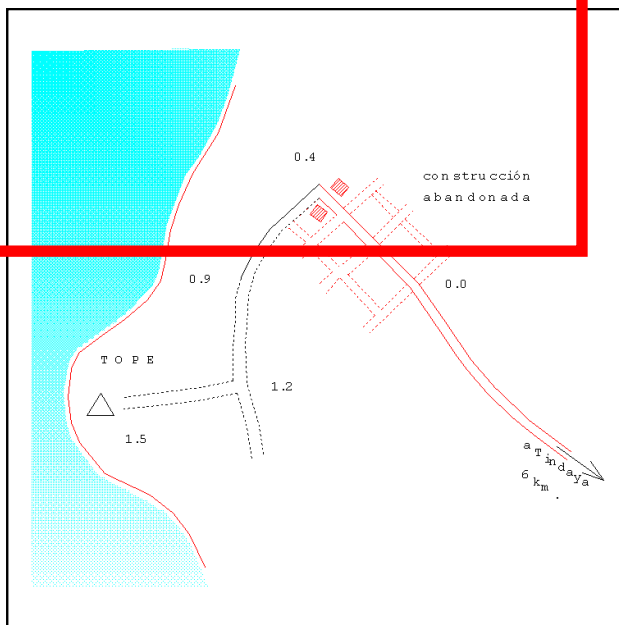
10 - jul - 2018: El vértice ha sido destruido.

REGENTE ISLAS. Este vértice ha sido destruido el pilar y reconstruido. El vértice ahora es el 108621.

Pilar: Destruído
Informe del estado del Vértice: [InfoRG.pdf](#)
