Reseña Vértice Geodésico 21-jun-2025

Número.....: 108636 (antes de 2013: 108697)
Nombre.....: Tostón
Municipios: La Oliva
Provincias: Las Palmas
Fecha de Construcción.....: 09 de septiembre de 1991
Pilar sin centrado forzado...: 1,10 m de alto, 0,20 m de diámetro.
Último cuerpo.....: de alto, de ancho.
Total cuerpos.....: de de alto.

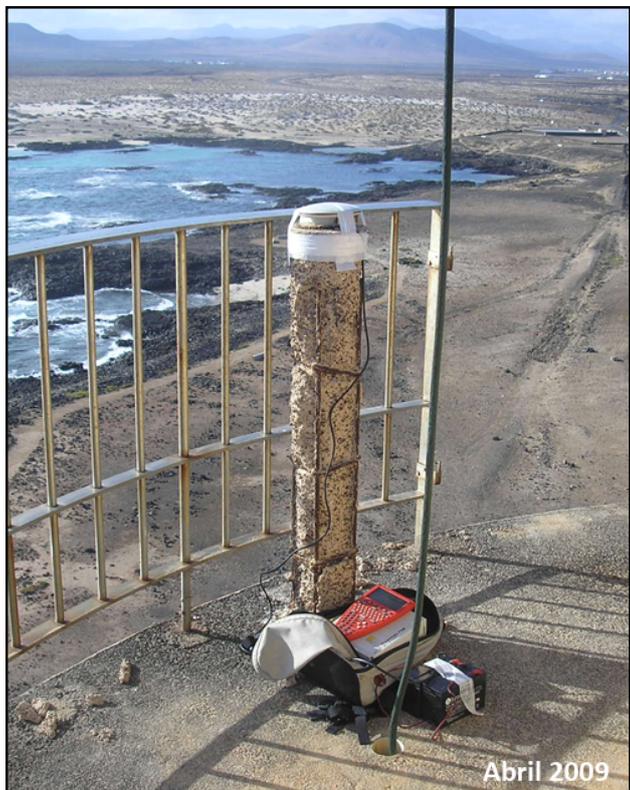
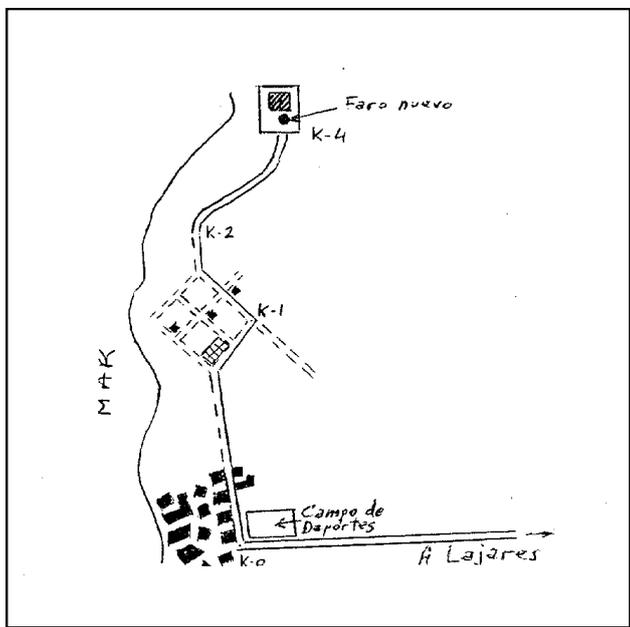
Situado en la Isla de Fuerteventura, en la terraza superior del Faro del Tostón, que está a unos 3,5 Km. al N. de El Cotillo, en la punta más N.O. de la isla. La señal está al borde de la terraza circular que rodea la linterna, a 2,56 m. del eje del faro y 1,15 m. de la pared de la linterna.

Estado: 16 de agosto de 2018
Pilar: Deteriorado **Base:** Bueno
 Informe del estado del Vértice: [InfoRG.pdf](#)

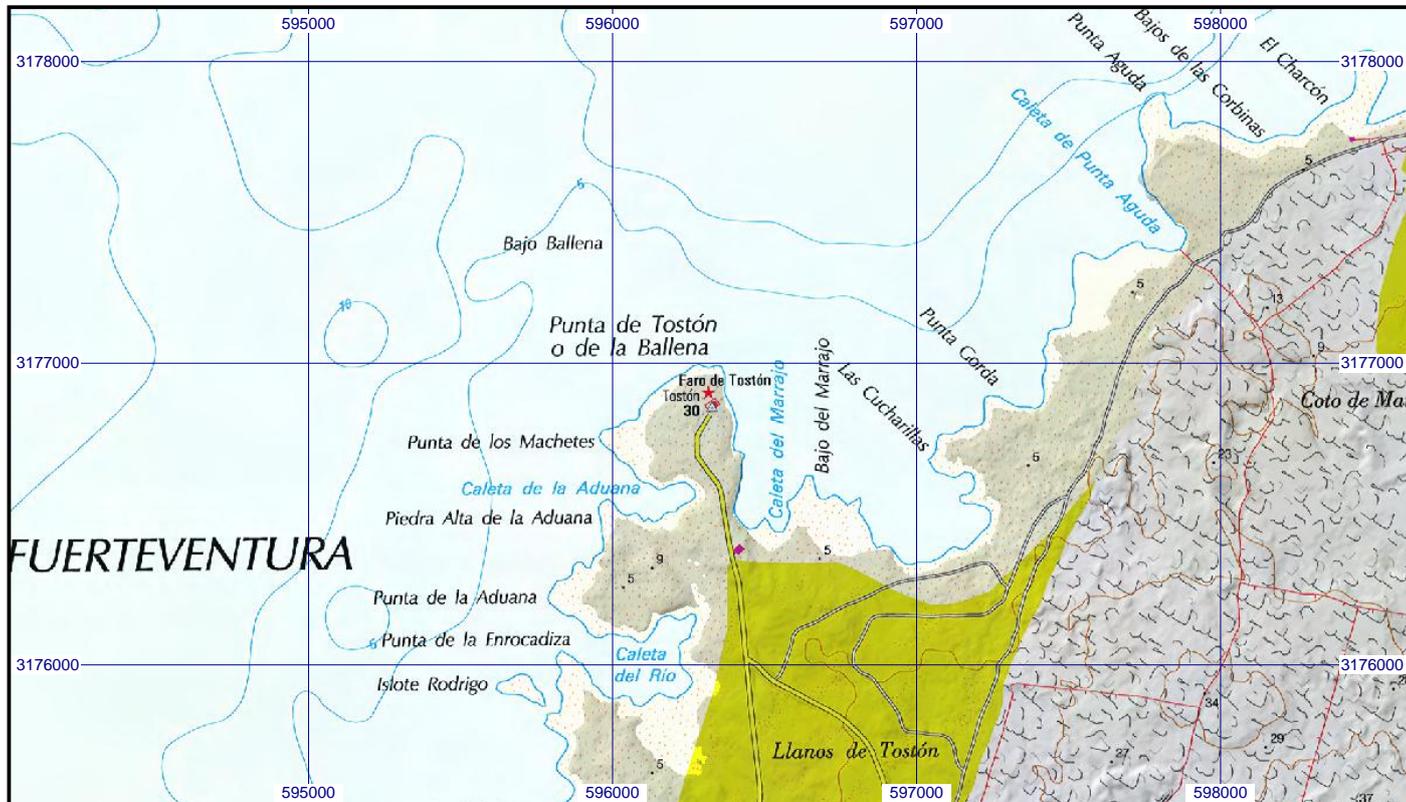
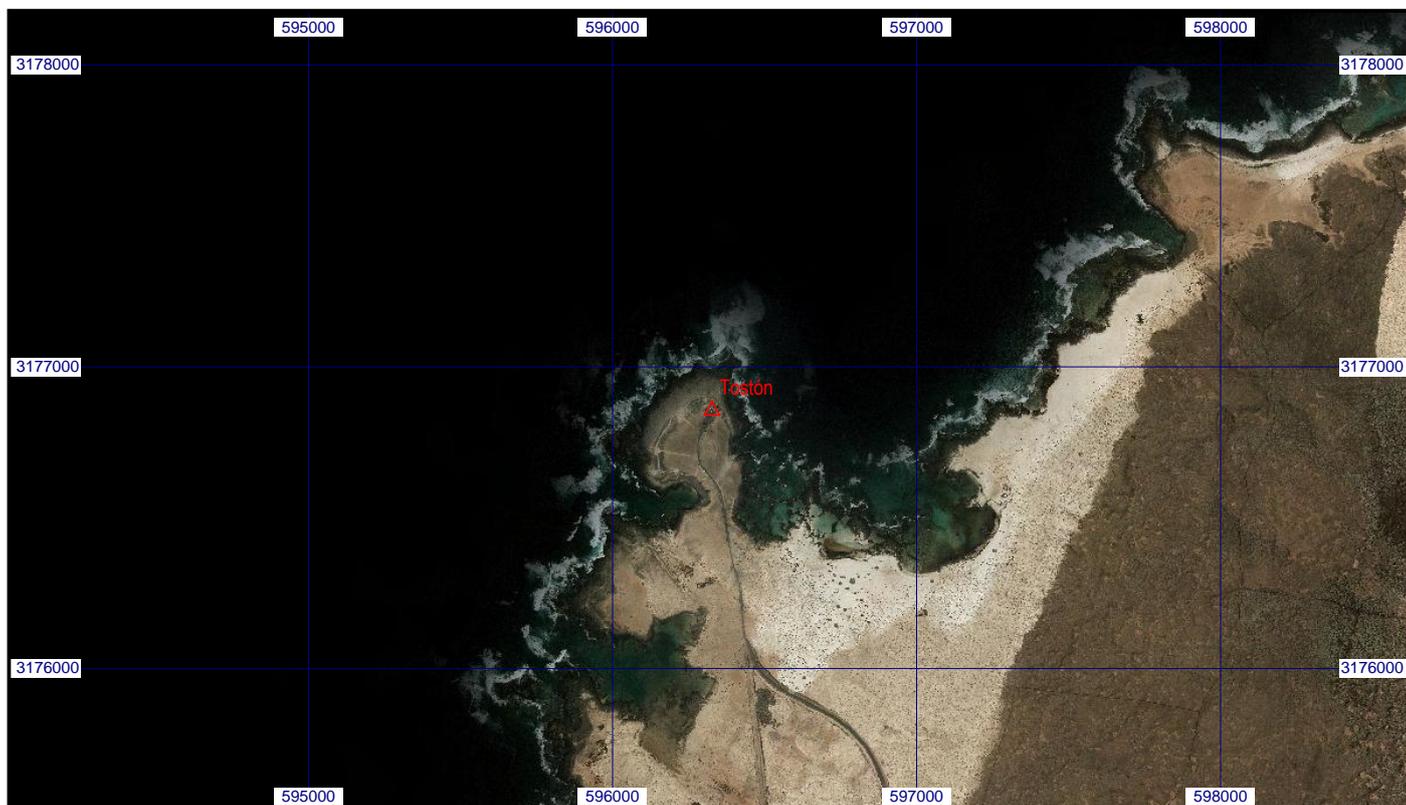
Cartografía de situación

Escala 1:25.000

Coordenadas REGCAN95. Huso 28
