Reseña Vértice Geodésico 10-may-2025

Número.....: 108767 (antes de 2013: 108844)
Nombre.....: Tablas
Municipios: Fuencaliente de la Palma
Provincias: Santa Cruz de Tenerife
Fecha de Construcción.....: 10 de agosto de 1984
Pilar sin centrado forzado...: 1,20 m de alto, 0,30 m de diámetro.
Último cuerpo.....: 0,55 m de alto, 1,00 m de ancho.
Total cuerpos.....: 1 de 0,55 m de alto.

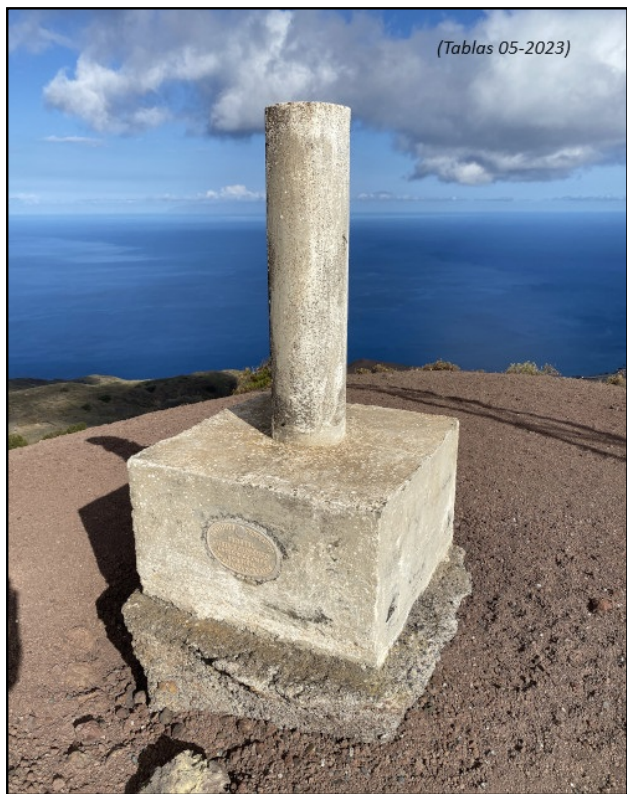
Observaciones:
Los cimientos han quedado muy al descubierto con lo que es bastante probable que la señal pueda moverse. La cabeza del pilar está ligeramente agrietada. Se ha observado con técnicas GNSS en modo RTK. Queda pendiente dar las nuevas coordenadas cuando se calcule el global de la isla. Vértice observado con GPS.
Estado: 30 de mayo de 2023
Pilar: Bueno
Base: Desperfectos.
 Informe del estado del vértice: [InfoRG.pdf](#)
