Reseña Vértice Geodésico

Número....: 109137 (antes de 2013: 109357)

Nombre....: Bastián Municipios: Los Silos

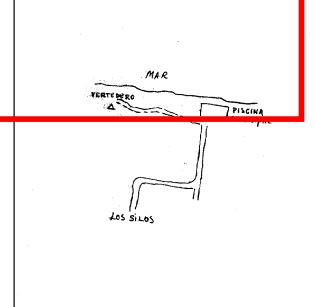
eñal destruida por mov

Estado: 12 de marzo de 2025 Pilar: Destruido Informe del estado del Vertice: InfoRG.pdf

Base: Destruida
