Reseña Vértice Geodésico

Número.....: 109150 (antes de 2013: 109362)
Nombre.....: Pinar de Chío GPS
Municipios: Guía de Isora
Provincias: Santa Cruz de Tenerife (Isla de Tenerife)
Fecha de Construcción.....: 01 de octubre de 1994
Pilar con centrado forzado..: 1,25 m de alto, 0,28 m de diámetro.
Último cuerpo.....: 0,20 m de alto, 1,00 m de ancho.
Total cuerpos.....: 1 de 0,20 m de alto.

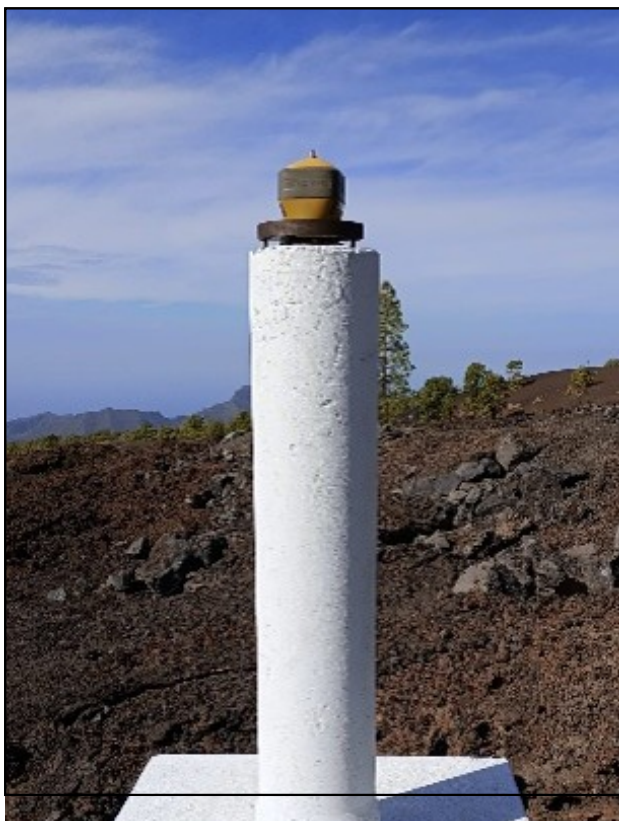
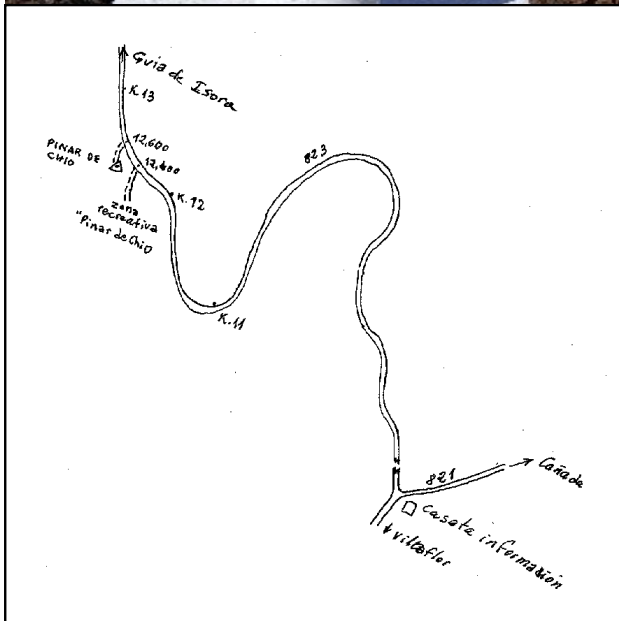
Situado en una zona rocosa, a unos 100 m. de la carretera.

Despejado.
