Reseña Vértice Geodésico

Número.....: 109448 (antes de 2013: 109649)
Nombre.....: Dinero
Municipios: Antigua
Provincias: Las Palmas
Fecha de Construcción.....: 24 de septiembre de 1991
Pilar con centrado forzado..: 1,20 m de alto, 0,30 m de diámetro.
Último cuerpo.....: 0,50 m de alto, 1,00 m de ancho.
Total cuerpos.....: 1 de 0,50 m de alto.

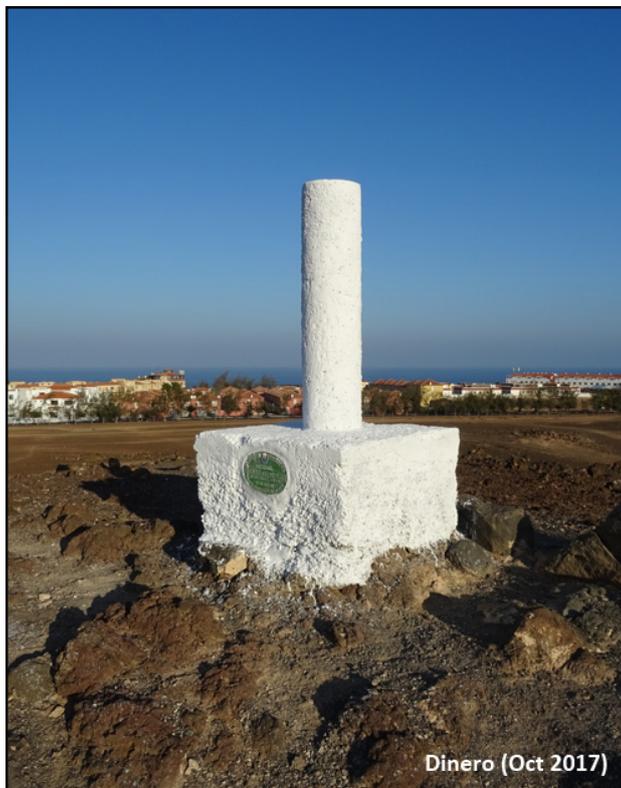
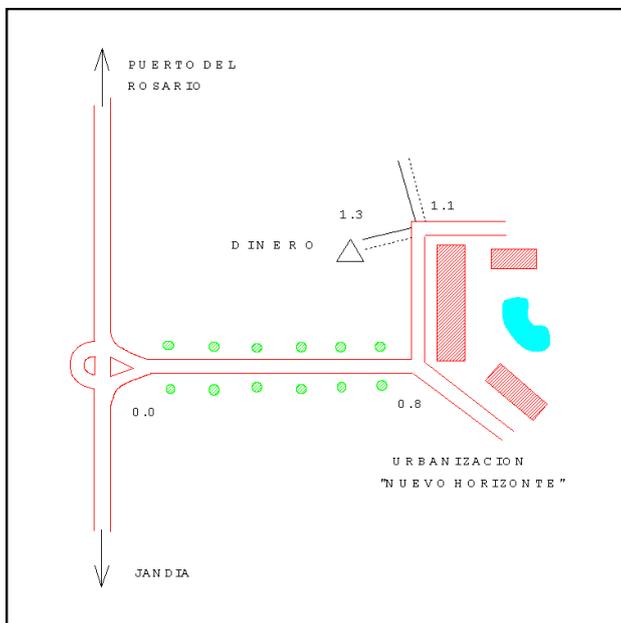
Dinero (Oct 2017)

Desde Puerto del Rosario, por la carretera de la costa a Antigua, recorridos unos 10 Km. hay una raqueta para poder doblar a la izquierda, con indicador a Urbanización Nuevo Horizonte, se entra hacia ésta, a los 800 m. se tuerce a la izquierda por la calle que la bordea, a los 1.100 m., al doblar la calle, se sale a la izquierda y campo a través unos 100 m. Se deja el vehículo y a pie, se suben otros 100 m. hasta la señal. Nota de 1.994: Acceso según reseña. Es recomendable el uso de vehículo todo terreno para los últimos 150 m. Horizonte despejado aunque hay edificios de tres plantas a unos 350 m. hacia el E. del vértice. Buen estado de conservación. No hay antenas cercanas visibles.

Estado: 10 de octubre de 2017

Pilar: Bueno

Base: Bueno
