## Reseña Vértice Geodésico

**Número.....:** 109753 (antes de 2013: 109973)  
**Nombre.....:** Abona  
**Municipios:** Arico  
**Provincias:** Santa Cruz de Tenerife  
**Fecha de Construcción.....:** 01 de noviembre de 1982  
**Pilar con centrado forzado..:** 1,20 m de alto, 0,30 m de diámetro.  
**Último cuerpo.....:** 1,00 m de alto, 1,00 m de ancho.  
**Total cuerpos.....:** 1 de 1,00 m de alto.

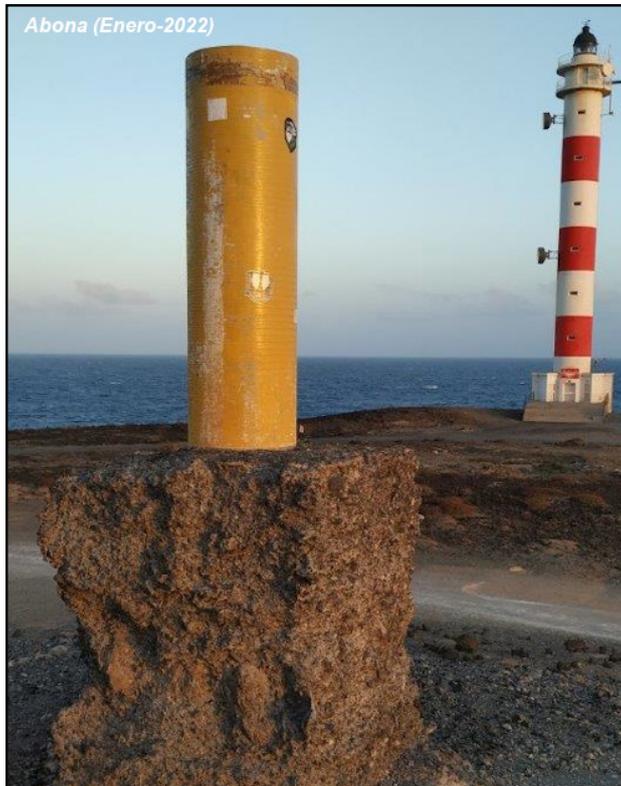
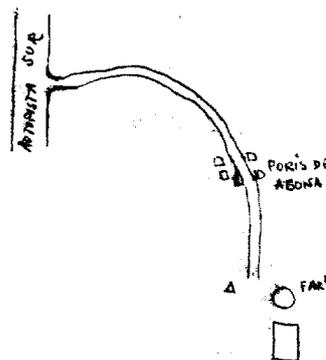
Abona (Enero-2022)

REGENTE ISLAS. El lugar está despejado, pasa una línea de teléfono que va al faro a unos 25 m. de distancia, pero por debajo del nivel de la señal. Sobre la base hay un clavo de nivelación, pero el nº que lo marca no está legible.

**Pilar:** Bueno  
Informe del estado del vértice: [InfoRG.pdf](#)

**Base:** Desperfectos
