## Reseña Vértice Geodésico

Número.....: **110564** (antes de 2013: **111584**)  
Nombre.....: **Tenerista**  
Municipios: **Frontera; Valverde**  
Provincias: **Santa Cruz de Tenerife**  
Fecha de Construcción.....: **14 de junio de 1984**  
Pilar con centrado forzado...: **1,20 m de alto, 0,30 m de diámetro.**  
Último cuerpo.....: **0,20 m de alto, 1,00 m de ancho.**  
Total cuerpos.....: **1 de 0,20 m de alto.**

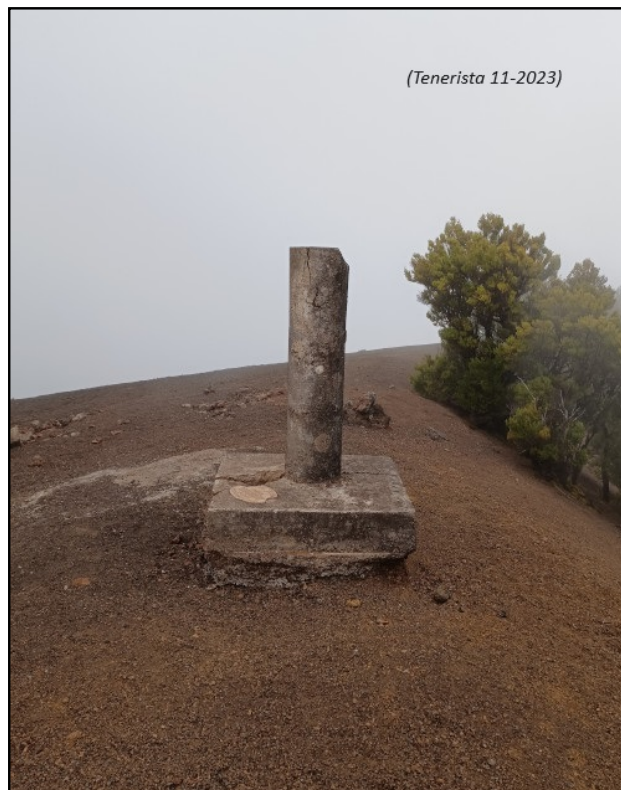
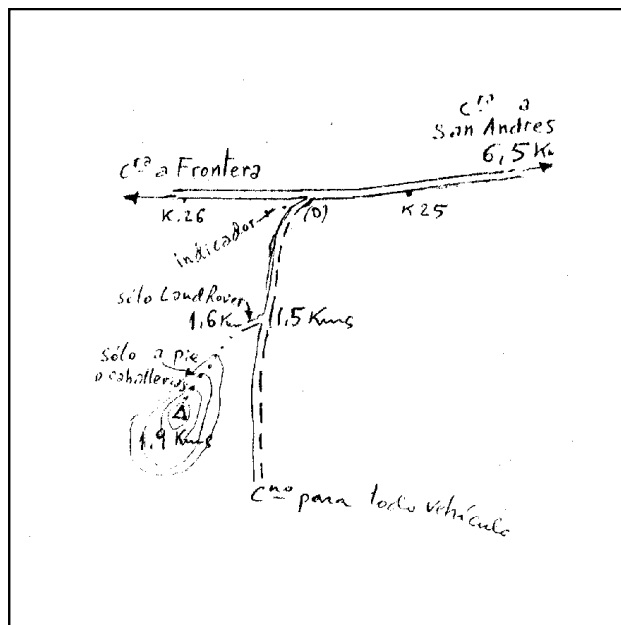
REGENTE ISLAS. Sólo queda poco más de 1/3 de la la cabeza del pilar para poder estacionar aparatos.

Pilar: **Deteriorado**  
Informe del estado del Vértice: [InfoRG.pdf](http://InfoRG.pdf)

Base: **Desperfectos.**
