**Reseña Vértice Geodésico** 21-jun-2025

**Número.....:** 110586 (antes de 2013: 111216)  
**Nombre.....:** Toril  
**Municipios:** Valverde  
**Provincias:** Santa Cruz de Tenerife  
**Fecha de Construcción.....:** 10 de junio de 1984  
**Pilar sin centrado forzado...:** 1,20 m de alto, 0,30 m de diámetro.  
**Último cuerpo.....:** 0,20 m de alto, 1,00 m de ancho.  
**Total cuerpos.....:** 2 de 1,20 m de alto.

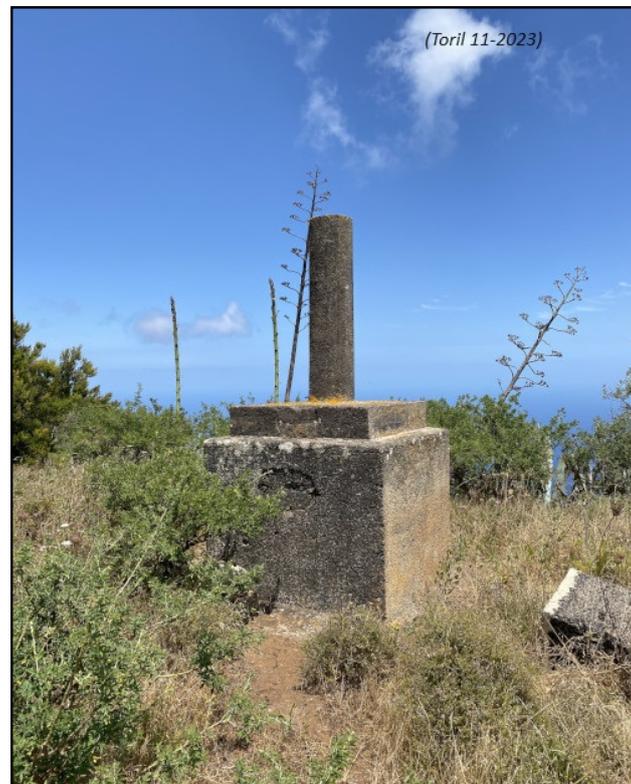
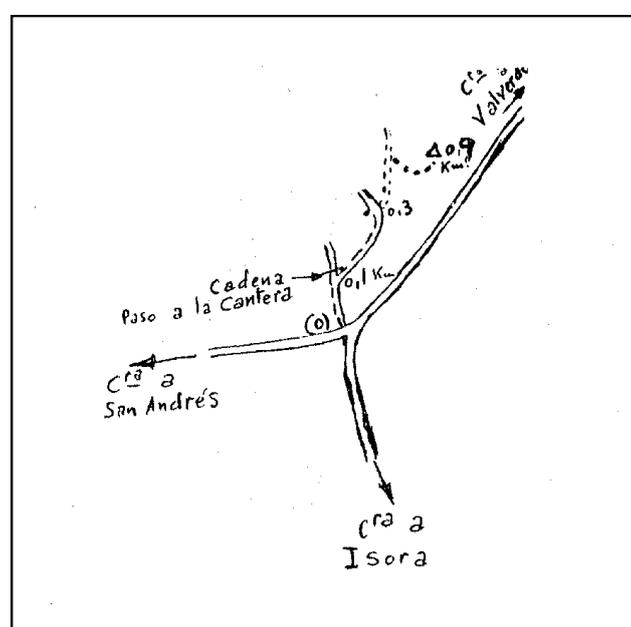
Situado en la isla de Hierro, en lo más alto de la loma El Toril y en terreno de erial y pasto.

Por la carretera HI-1, desde Valverde a San Andrés, en el pk 7+600 se deja el cohe en un apartadero a la derecha de la carretera en el sentido de la marcha. Se cruza la carretera y se llega al vértice caminando campo a través en dirección sureste durante 250 metros.

Despejado.

**Estado:** 24 de mayo de 2023  
**Pilar:** Bueno  
**Base:** Bueno
